ข้อมูลสภาพปัญหาและแนวทางการแก้ไขปัญหาเบื้องต้นของตำแหน่งการกีดขวางทางน้ำ จังหวัดเชียงใหม่

รหัสตำแหน่งกีดขวางที่: CM2204002001

ชื่อลำน้ำ แม่น้ำแม่เตียน เป็นสาขาของแม่น้ำ แม่น้ำแม่วาง/แม่น้ำปิง ประเภทลำน้ำ แม่น้ำสาขา วันที่สำรวจ: 9 กรกฎาคม 2564
หมู่บ้าน หมู่ที่ 2 หุ่นหลวง ตำบล แม่วิน อำเภอ แม่วาง จังหวัด เชียงใหม่

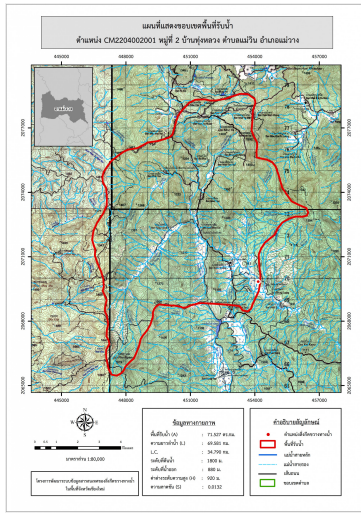
รูปภาพประกอบ

- > โดยธรรมชาติ การทับถมของตะกอน (ลำน้ำตื้นเขิน) ลำน้ำแคบแค้วมาก วัชพืช (มีวัชพืชขึ้นตลอดช่วงของลำน้ำแม่เตียน และเป็นลำน้ำที่มีความชันค่อนข้างมาก)
- > โดยมนุษย์ จาก อื่นๆ (ด้านท้ายน้ำของฝายมีเศษกิ่งไม้สะสมเต็มลำน้ำแม่เตียน)

สภาพปัญหาการกีดขวางทางน้ำ	แนวทางและวิธีการแก้ไขปัญหาเบื้องต้น
ลำน้ำแม่เตียน มีฝายคอนกรีตสันมน ที่มีขนาดความกว้าง 14.0 m. มีประตูน้ำล้น 2 ช่อง ไม่มีบานประตู เมื่อน้ำแม่เตียนเข้าสู่ช่วงหน้าฝาย จะมีปริมาณน้ำในลำน้ำเยอะ และฝายดังกล่าวยกระดับน้ำทำให้ทางด้านเหนือน้ำของตัวฝาย จะค่อยๆเอ่อล้นตลิ่งของลำน้ำ เข้าท่วมพื้นที่ใกล้เคียง ซึ่งส่วนใหญ่เป็นพื้นที่เกษตรกรรม มีที่อยู่อาศัยเบาบาง	ข้อมูลพื้นที่รับน้ำของตำแหน่งที่เกิดปัญหา $A = 71.53$ ตารางกิโลเมตร อัตราการไหลสูงสุด = $29.66 \text{ m}^3/\text{s}$ Return period = 50 ปี ฝายสันมนดังกล่าว ยังเป็นฝายที่มีสภาพที่ดี และมีระบบส่งน้ำออกจากตัวฝายเพื่อการทำเกษตรกรรมของชาวบ้าน ดังนั้นจึงควรขุดลอกลำห้วยแม่เตียน นำตะกอน และสิ่งปฏิกูลที่สะสมอยู่ในลำห้วยออก เพื่อเพิ่มประสิทธิภาพการระบายน้ำ
