## ข้อมูลสภาพปัญหาและแนวทางการแก้ไขปัญหาเบื้องต้นของตำแหน่งการกีดขวางทางน้ำ จังหวัดเชียงใหม่

รหัสตำแหน่งกีดขวางที่: CM2204001001

ชื่อลำน้ำ แม่น้ำแม่เตียน เป็นสาขาของแม่น้ำ แม่น้ำแม่วาง/แม่น้ำปิง ประเภทลำน้ำ แม่น้ำสาขา วันที่สำรวจ: 9 กรกฎาคม 2564  
หมู่บ้าน หมู่ที่ 1 ห้วยอีค่าง ตำบล แม่วิน อำเภอ แม่วาง จังหวัด เชียงใหม่

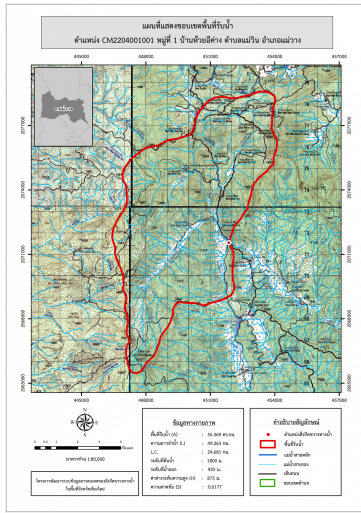
ลักษณะความเสียหาย น้ำท่วม ระดับ น้อย ความถี่ที่เกิดความเสียหาย 2- ระดับความเสี่ยง น้อย 4 ปีครั้ง

- > โดยธรรมชาติ ตลิ่งพังการกัดเซาะ การทับถมของตะกอน (ลำน้ำตื้นเขิน) ลำน้ำแคบเคี้ยวมาก วัชพืช (วัชพืชและตะกอนสะสมเยอะ เนื่องจากเป็นลำน้ำเชิงเขามีความลาดชันสูง ทำให้มีการสะสมของตะกอนได้ง่าย )
- > โดยมนุษย์ จาก สิ่งปลูกสร้าง

ระดับการกีดขวาง ปานกลาง คิดเป็น 30-70%

| สภาพปัญหาการกีดขวางทางน้ำ | แนวทางและวิธีการแก้ไขปัญหาเบื้องต้น |
|--|---|
| ลำห้วยแม่เตียนมีปริมาณน้ำที่เยอะ และช่วงหน้าฝนลำห้วยแม่เตียนจะพัดพาเอาสิ่งปลูกสร้างมาพร้อมกับการไหลของน้ำในลำน้ำ ซึ่งช่วงบริเวณที่ทำการสำรวจ ทางน้ำมีลักษณะแคบเคี้ยวและมีวัชพืชขึ้นเต็มตลิ่งทั้งสองฟากของลำห้วย ประกอบกับเนื่องจากเป็นลำห้วยธรรมชาติ ทำให้มีการสะสมของตะกอนในปริมาณที่มาก ทำให้ลำห้วยแม่เตียนมีระดับท้องน้ำที่ตื้นเขิน ส่งผลให้ไม่สามารถระบายน้ำออกจากช่วงดังกล่าวได้ทัน น้ำจะเอ่อล้นตลิ่งและไหลหลากกัดเซาะตลิ่ง | ข้อมูลพื้นที่รับน้ำของตำแหน่งที่เกิดปัญหา<br>A = 55.37 ตารางกิโลเมตร อัตราการไหลสูงสุด = 24.61 m <sup>3</sup> /s<br>Return period = 50 ปี<br><br>ขุดลอกลำห้วยแม่เตียน กำจัดวัชพืช และตะกอนออกจากลำห้วย ให้มีขนาดหน้าตัดการระบายน้ำที่เพิ่มมากขึ้น |
