ข้อมูลสภาพปัญหาและแนวทางการแก้ไขปัญหาเบื้องต้นของตำแหน่งการกีดขวางทางน้ำ จังหวัดเชียงใหม่

รหัสตำแหน่งกีดขวางที่: CM2204001002

ชื่อลำน้ำ แม่น้ำแม่เตียน เป็นสาขาของแม่น้ำ แม่น้ำแม่วาง/แม่น้ำปิง ประเภทลำน้ำ แม่น้ำสาขา วันที่สำรวจ: 9 กรกฎาคม 2564  
หมู่บ้าน หมู่ที่ 1 ห้วยอีค่าง ตำบล แม่วีน อำเภอ แม่วาง จังหวัด เชียงใหม่

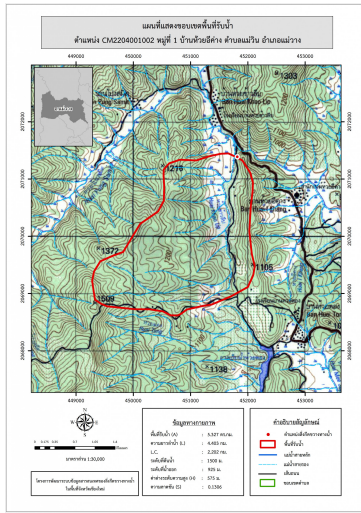
- > โดยธรรมชาติ การทับถมของตะกอน (ลำน้ำต้นเขิน) วัชพืช (วัชพืชชนิดปกคลุมผิวดินขึ้นอย่างหนาแน่นตลอดช่วง และมีต้นไม้ใหญ่เนื่องจากลำน้ำแม่เตียนเป็นลำน้ำธรรมชาติ )
- > โดยมนุษย์ จาก -

สภาพปัญหาการกีดขวางทางน้ำ	แนวทางและวิธีการแก้ไขปัญหาเบื้องต้น
ลำห้วยแม่เตียน มีฝายคอนกรีตซึ่งเป็นฝายที่ชาวบ้านก่อสร้างกันเอง มีลักษณะเป็นฝายน้ำล้น ไม่มีประตูเปิด-ปิดควบคุมระดับน้ำทางด้านเหนือน้ำ มีจุดประสงค์เพื่อยกระดับน้ำและทำระบบส่งน้ำ นำน้ำไปใช้ในการทำเกษตรกรรม ทำให้เมื่อลำน้ำแม่เตียนมีปริมาณน้ำที่เยอะ มักจะเกิดน้ำหลากในช่วงหน้าฝน	ข้อมูลพื้นที่รับน้ำของตำแหน่งที่เกิดปัญหา A = 5.33 ตารางกิโลเมตร L0 = 4.4 กิโลเมตร H = 575 เมตร C = 0.48 tc = 0.46 ชั่วโมง l = 75.03 มิลลิเมตร อัตราการไหลสูงสุด = 4.27 m <sup>3</sup> /s Return period = 50 ปี รื้อฝายออก และออกแบบฝายใหม่ให้มีมาตรฐาน โดยที่สำคัญควรทำเป็นฝายที่มีประตูระบายน้ำไม่ต้องถล่มาก เพื่อป้องกันการตักจับสิ่งปฏิกูลที่ไหลระบายออกจากลำห้วยแม่เตียน
