ข้อมูลสภาพปัญหาและแนวทางการแก้ไขปัญหาเบื้องต้นของตำแหน่งการกีดขวางทางน้ำ จังหวัดเชียงใหม่

รหัสตำแหน่งกีดขวางที่: CM1404005001

ชื่อลำน้ำ ลำเหมืองกอน เป็นสาขาของแม่น้ำ แม่น้ำแม่กวง/แม่น้ำปิง ประเภทลำน้ำ ลำเหมือง วันที่สำรวจ: 14 กรกฎาคม 2564
หมู่บ้าน หมู่ที่ 5 หลักปัน ตำบล สันนาเม็ง อำเภอ สันทราย จังหวัด เชียงใหม่

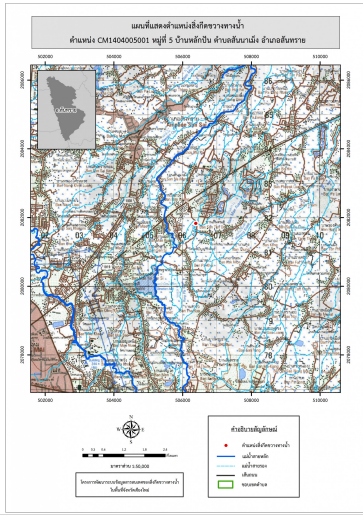
รูปภาพประกอบ

ลักษณะความเสียหาย น้ำท่วม ระดับ มาก ความถี่ที่เกิดความเสียหาย ทุกปี ระดับความเสี่ยง มาก

- > โดยธรรมชาติ การทับถมของตะกอน (ลำน้ำตื้นเขิน) วัชพืช (วัชพืชและตะกอนสะสมในลำเหมือง)
- > โดยมนุษย์ จาก อื่นๆ (ฝายสูงเกินไป ทำให้ยกระดับน้ำมากไปจนล้นตลิ่งช่วงหน้าฝน)

สภาพปัญหาการกีดขวางทางน้ำ	แนวทางและวิธีการแก้ไขปัญหาเบื้องต้น
ฝายประตูระบายกั้นลำเหมืองกอน มีประตูระบายน้ำ 3 บาน มีความกว้างของประตูแต่ละบาน 2.0 m. โดยมีการทำเป็นช่องน้ำล้น 2 ช่องทางด้านซ้ายและขวาของตัวฝาย โดยลำเหมืองกอนมักเกิดน้ำท่วมในบริเวณนี้ เนื่องมาจากฝายกั้นน้ำทำให้น้ำไม่สามารถระบายได้ทัน ถึงแม้ว่าจะยกประตูน้ำทั้ง 3 บานแล้วก็ตาม ประกอบกับลำเหมืองกอนมีวัชพืชขึ้นอย่างหนาแน่น ซึ่งน้ำจะไหลเข้าท่วมพื้นที่อยู่อาศัยที่อยู่ในที่ลุ่มต่ำกว่าลำเหมือง	เนื่องจากตำแหน่งกีดขวางทางน้ำของลำน้ำหรือลำเหมืองนี้ไม่สามารถหาขนาดพื้นที่รับน้ำได้ชัดเจนและไม่มีข้อมูลการวัดน้ำ จึงหาอัตราการไหลโดยใช้วิธีของแมนนิ่ง และกำหนดให้มีน้ำไหลเต็มลำน้ำ ในช่วงต้นน้ำก่อนถึงจุดกีดขวาง โดยมีอัตราการไหลสูงสุด = $15.27 \text{ m}^3/\text{s}$ ออกแบบฝายใหม่ เนื่องจากความสูงของฝายยกระดับน้ำจนเออะเกินไป เมื่อเข้าหน้าฝนน้ำจึงเอ่อล้นตลิ่งก่อนที่จะระบายออกจากพื้นที่ได้ทัน (ลำเหมืองกอนแยกมาจากแม่น้ำแม่กวง คิดปริมาณน้ำเท่ากับ 15.27 ลบ.ม./วินาที)
