ข้อมูลสภาพปัญหาและแนวทางการแก้ไขปัญหาเบื้องต้นของตำแหน่งการกีดขวางทางน้ำ จังหวัดเชียงใหม่

รหัสตำแหน่งกีดขวางที่: CM1404011002

ชื่อลำน้ำ แม่น้ำแม่กวัง เป็นสาขาของแม่น้ำ แม่น้ำปิง ประเภทลำน้ำ แม่น้ำสาขา วันที่สำรวจ: 14 กรกฎาคม 2564
หมู่บ้าน หมู่ที่ 11 แม่กวังใต้ ตำบล สันนาเม็ง อำเภอ สันทราย จังหวัด เชียงใหม่

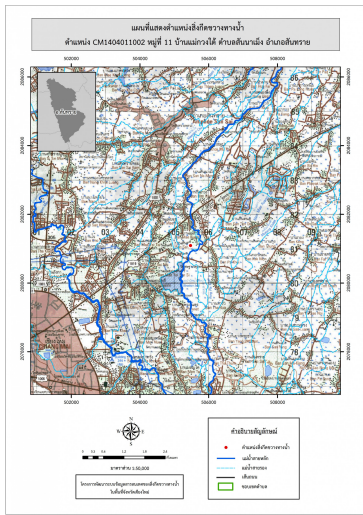
รูปภาพประกอบ

- > โดยธรรมชาติ การทับถมของตะกอน (ลำน้ำต้นเขิน) วัชพืช (ลำน้ำแม่กวังต้นเขิน เนื่องจากมีการสะสมของวัชพืชและตะกอนเป็นปริมาณมาก)
- > โดยมนุษย์ จาก สิ่งปลูกสร้าง อื่นๆ (ฝายมาตรฐาน มช. 2527 มีบานประตูที่ถี่เกินไป ทำให้กีดขวางทางน้ำ)

สภาพปัญหาการกีดขวางทางน้ำ	แนวทางและวิธีการแก้ไขปัญหาเบื้องต้น
ฝายคอนกรีตมาตรฐานกั้นลำน้ำแม่กวัง มีการทาบเอาเสาบานประตูน้ำออก เนื่องจากเมื่อช่วงหน้าฝน เสาประตูน้ำจะดักสิ่งปลูกสร้างที่ไหลมาพร้อมกับลำน้ำแม่กวัง ประกอบกับลำน้ำแม่กวังมีวัชพืชเติบโตเต็มตลิ่งทั้งลำน้ำแม่กวัง และมีตะกอนสะสมเป็นปริมาณมากในลำน้ำ ส่งผลให้หน้าตัดการระบายน้ำลดน้อยลง เมื่อน้ำระบายไม่ทัน จึงไหลเอ่อล้นตลิ่งของลำน้ำแม่กวัง เข้าท่วมพื้นที่อยู่อาศัยและที่ดินบริเวณนั้น	เนื่องจากตำแหน่งกีดขวางทางน้ำของลำน้ำหรือลำเหมืองนี้ไม่สามารถหาขนาดพื้นที่รับน้ำได้ชัดเจนและไม่มีข้อมูลการวัดน้ำ จึงหาอัตราการไหลโดยใช้วิธีของแมนนิง และกำหนดให้น้ำไหลเต็มลำน้ำ ในช่วงต้นน้ำก่อนถึงจุดกีดขวาง โดยมีอัตราการไหลสูงสุด = $65.72 \text{ m}^3/\text{s}$ รื้อถอนฝายออก เนื่องจากฝายนี้ไม่ได้มีการผันน้ำหรือการใช้ประโยชน์จากชาวบ้านบริเวณนั้น และทำการขุดลอกลำน้ำแม่กวังตลอดช่วง เนื่องจากมีวัชพืชและตะกอนหนาแน่น
