ข้อมูลสภาพปัญหาและแนวทางการแก้ไขปัญหาเบื้องต้นของตำแหน่งการกีดขวางทางน้ำ จังหวัดเชียงใหม่

รหัสตำแหน่งกีดขวางที่: CM1404011002

ชื่อลำน้ำ แม่น้ำแม่กวัง เป็นสาขาของแม่น้ำ แม่น้ำปิง ประเภทลำน้ำ แม่น้ำสาขา วันที่สำรวจ: 14 กรกฎาคม 2564  
หมู่บ้าน หมู่ที่ 11 แม่กวังใต้ ตำบล สันนาเม็ง อำเภอ สันทราย จังหวัด เชียงใหม่

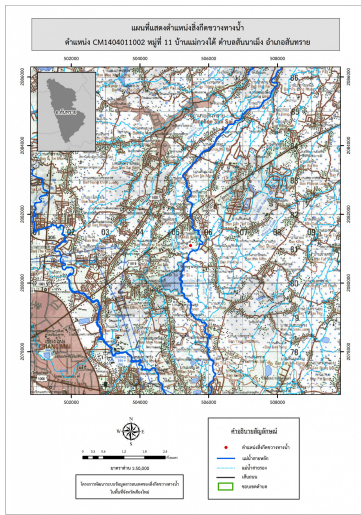
- > โดยธรรมชาติ การทับถมของตะกอน (ลำน้ำต้นเขิน) วัชพืช (ลำน้ำแม่กวังต้นเขิน เนื่องจากมีการสะสมของวัชพืชและตะกอนเป็นปริมาณมาก )
- > โดยมนุษย์ จาก สิ่งปลูกสร้าง อื่นๆ (ฝายมาตรฐาน มช. 2527 มีบานประตูที่ถี่เกินไป ทำให้กีดขวางทางน้ำ)

สภาพปัญหาการกีดขวางทางน้ำ	แนวทางและวิธีการแก้ไขปัญหาเบื้องต้น
ฝายคอนกรีตมาตรฐานกั้นลำน้ำแม่กวัง มีการทาบเอาเสาบานประตูน้ำออก เนื่องจากเมื่อช่วงหน้าฝน เสาประตูน้ำจะดักสิ่งปลูกสร้างที่ไหลมาพร้อมกับลำน้ำแม่กวัง ประกอบกับลำน้ำแม่กวังมีวัชพืชเติบโตเต็มตลิ่งทั้งลำน้ำแม่กวัง และมีตะกอนสะสมเป็นปริมาณมากในลำน้ำ ส่งผลให้หน้าตัดการระบายน้ำลดน้อยลง เมื่อน้ำระบายไม่ทัน จึงไหลเอ่อล้นตลิ่งของลำน้ำแม่กวัง เข้าท่วมพื้นที่อยู่อาศัยและที่ดินบริเวณนั้น	เนื่องจากตำแหน่งกีดขวางทางน้ำของลำน้ำหรือลำเหมืองนี้ไม่สามารถหาขนาดพื้นที่รับน้ำได้ชัดเจนและไม่มีข้อมูลการวัดน้ำ จึงหาอัตราการไหลโดยใช้วิธีของแมนนิง และกำหนดให้น้ำไหลเต็มลำน้ำ ในช่วงต้นน้ำก่อนถึงจุดกีดขวาง โดยมีอัตราการไหลสูงสุด = $65.72 \text{ m}^3/\text{s}$ รื้อถอนฝายออก เนื่องจากฝายนี้ไม่ได้มีการผันน้ำหรือการใช้ประโยชน์จากชาวบ้านบริเวณนั้น และทำการขุดลอกลำน้ำแม่กวังตลอดช่วง เนื่องจากมีวัชพืชและตะกอนหนาแน่น
