## ข้อมูลสภาพปัญหาและแนวทางการแก้ไขปัญหาเบื้องต้นของตำแหน่งการกีดขวางทางน้ำ จังหวัดเชียงใหม่

รหัสตำแหน่งกีดขวางที่: CM1404011003

ชื่อลำน้ำ ลำเหมืองกลาง เป็นสาขาของแม่น้ำ แม่น้ำแม่กวง/แม่น้ำปิง ประเภทลำน้ำ ลำเหมือง วันที่สำรวจ: 14 กรกฎาคม 2564  
หมู่บ้าน หมู่ที่ 11 แม่กวงใต้ ตำบล สันนาเม็ง อำเภอ สันทราย จังหวัด เชียงใหม่

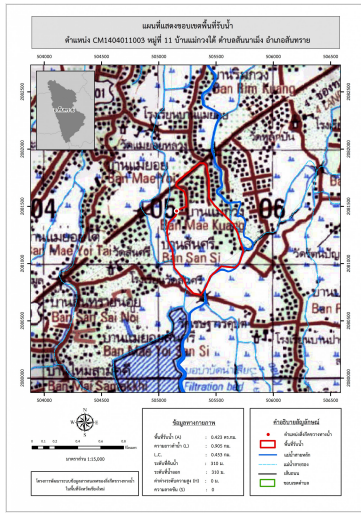
&gt; โดยธรรมชาติ การทับถมของตะกอน (ลำน้ำต้นเขิน) วัชพืช (พืชผิวน้ำและหญ้าปกคลุมดินบริเวณตลิ่ง และมีตะกอนสะสมจนต้นเขิน)

&gt; โดยมนุษย์ จาก ระบบสาธารณสุขโลก: ท่อลอดถนนที่ตัดลำน้ำมีขนาดเล็กเกินไประบายน้ำหลากไม่ทัน

สภาพปัญหาการกีดขวางทางน้ำ	แนวทางและวิธีการแก้ไขปัญหาเบื้องต้น
ลำเหมืองกลางไหลผ่านท่อลอดเหลี่ยมขนาดความกว้าง 2.0 m. ความลึก 1.80 m. จำนวน 2 ช่อง ซึ่งมีขนาดหน้าตัดเล็กเกินไปไม่เพียงพอต่อการระบายน้ำออกจากลำเหมืองกลาง จึงได้มีการขุดทางน้ำเพื่อช่วยระบายน้ำออกจากลำเหมืองกลางเพิ่มเติม โดยขุดในลักษณะต่อจากลำเหมืองกลางในแนวเดียวกันกับลำเหมืองกลาง ซึ่งตำแหน่งนี้อยู่ที่แยกแม่กวง(วงแหวนรอบ 3 ของจังหวัดเชียงใหม่) โดยท่อลอดเหลี่ยมนี้ไม่ได้วางในแนวเดียวกันกับลำเหมืองกลาง แต่วางโดยหน้าตัดขนานกับการไหลของน้ำในลำเหมืองกลาง พร้อมกับจากการสำรวจมีตะกอนสะสมเป็นปริมาณมากในลำเหมืองกลางและสะสมที่ปากท่อลอดเหลี่ยม ทำให้น้ำระบายไม่ทันเอ่อล้นเข้าท่วมพื้นที่ใกล้เคียง	ข้อมูลพื้นที่รับน้ำของตำแหน่งที่เกิดปัญหา $A = 0.42$ ตารางกิโลเมตร $L0 = 0.9$ กิโลเมตร $H = -$ เมตร $C = 0.6$ $tc = 0.82$ ชั่วโมง $I = 80.78$ มิลลิเมตร อัตราการไหลสูงสุด = $4.85 \text{ m}^3/\text{s}$ Return period = 10 ปี  ขุดลอกลำเหมืองกลาง และวางแนวท่อลอดเหลี่ยมพร้อมทั้งเปลี่ยนขยายหน้าตัดใหม่ให้ใหญ่ขึ้น โดยเปลี่ยนเป็นท่อลอดขนาด 2.4 m. ความลึก 2.1 m. จำนวน 2 ช่อง และเปลี่ยนขนาดของท่อลอดกลมในทางน้ำที่ขุดใหม่ เป็นท่อลอดเหลี่ยมขนาด 2.1 m. ความลึก 2.1 m. จำนวน 2 ช่อง ความลาดชันท้องน้ำ 0.0020
