ข้อมูลสภาพปัญหาและแนวทางการแก้ไขปัญหาเบื้องต้นของตำแหน่งการกีดขวางทางน้ำ จังหวัดเชียงใหม่

รหัสตำแหน่งกีดขวางที่: CM1410010001

ชื่อลำน้ำ ลำห้วยแม่แฝก เป็นสาขาของแม่น้ำ แม่่น้ำปิง ประเภทลำน้ำ แม่น้ำสาขา วันที่สำรวจ: 15 กรกฎาคม 2564
หมู่บ้าน หมู่ที่ 10 แพะแม่แฝกใหม่ ตำบล แม่แฝกใหม่ อำเภอ สันทราย จังหวัด เชียงใหม่

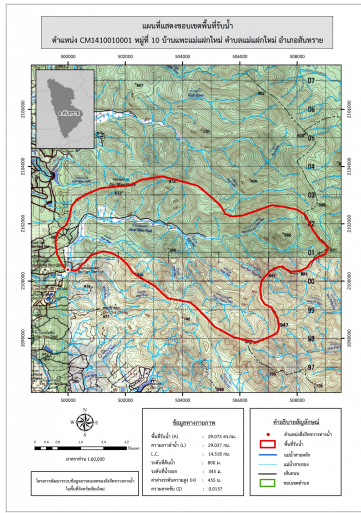
รูปภาพประกอบ

> โดยธรรมชาติ การทับถมของตะกอน (ลำน้ำต้นเขิน) วัชพืช (แม่น้ำแม่แฝกมีต้นพืชเติบโตตลอดแนวของตลิ่ง และมีตะกอนสะสมจนต้นเขิน)

> โดยมนุษย์ จาก ระบบสาธารณสุขโลก: ท่อลอดถนนที่ตัดลำน้ำมีขนาดเล็กเกินไประบายน้ำหลากไม่ทัน

ระดับการกีดขวาง มาก คิดเป็น มากกว่า 70%

สภาพปัญหาการกีดขวางทางน้ำ	แนวทางและวิธีการแก้ไขปัญหาเบื้องต้น
ลำห้วยแม่แฝก มีสะพานน้ำล้นที่มีลักษณะทำเป็นถนนข้ามลำน้ำ โดยมีการใส่ท่อลอดกลมขนาดเส้นผ่านศูนย์กลาง 0.60 m. จำนวน 5 ช่อง ซึ่งมีขนาดเล็กเกินไป หน้าตัดไม่เพียงพอต่อการระบายน้ำ ประกอบกับลำน้ำแม่แฝกมีวัชพืช และตะกอนเป็นปริมาณมากเต็มลำน้ำ ส่งผลให้เมื่อเข้าสู่ช่วงหน้าฝน จะทำให้ลำน้ำแม่แฝกมีน้ำไหลเชี่ยว ดังนั้นเมื่อระบายน้ำไม่ทัน จึงทำให้น้ำเอ่อล้นตลิ่งอย่างรวดเร็วและไหลหลากเข้าท่วมพื้นที่ชาวบ้านใกล้เคียง	ข้อมูลพื้นที่รับน้ำของตำแหน่งที่เกิดปัญหา A = 29.07 ตารางกิโลเมตร อัตราการไหลสูงสุด = 15.4 m ³ /s Return period = 50 ปี รื้อถอนสปีลเวย์ออกจากลำน้ำ และทำการก่อสร้างสะพาน เนื่องจากยังคงมีความจำเป็นต่อชาวบ้านในการสัญจรข้ามลำน้ำ
