ข้อมูลสภาพปัญหาและแนวทางการแก้ไขปัญหาเบื้องต้นของตำแหน่งการกีดขวางทางน้ำ จังหวัดเชียงใหม่

รหัสตำแหน่งการกีดขวางที่: CM1410001001

ชื่อลำน้ำ ลำห้วยแม่แฝก เป็นสาขาของแม่น้ำ แม่่น้ำปิง ประเภทลำน้ำ แม่น้ำสาขา วันที่สำรวจ: 15 กรกฎาคม 2564
หมู่บ้าน หมู่ที่ 1 แม่แฝก ตำบล แม่แฝกใหม่ อำเภอ สันทราย จังหวัด เชียงใหม่

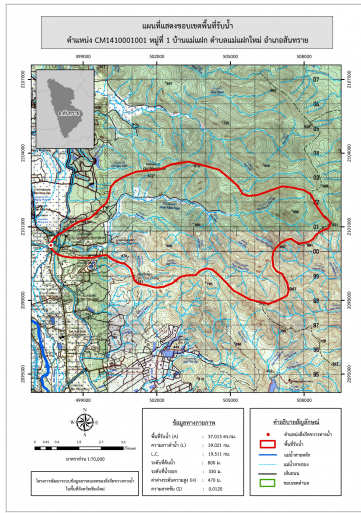
รูปภาพประกอบ

- > โดยธรรมชาติ ตลิ่งพังการกัดเซาะ การทับถมของตะกอน (ลำน้ำตื้นเขิน) ลำน้ำแคบเคี้ยวมาก วัชพืช (พืชผิวน้ำ และหญ้าปกคลุมดินบริเวณตลิ่ง) อื่นๆ (ลำห้วยมีความโค้งเล็กน้อย)
- > โดยมนุษย์ จาก ระบบสาธารณสุขภาค: สะพานมีหน้าตัดแคบเกินไป หรือมีตอม่อมากเกินไปในช่วงฤดูน้ำหลากระบายไม่ทัน สิ่งปลูกสร้าง อื่นๆ (ลำน้ำแม่แฝกเป็นลำน้ำที่มีการพัฒนาเอาสิ่งปลูกสร้างติดตอม่อสะพาน ยิ่งช่วงหน้าฝน จนทำให้น้ำไม่สามารถระบายออกจากตำแหน่งนี้ได้ทัน)

สภาพปัญหาการกีดขวางทางน้ำ	แนวทางและวิธีการแก้ไขปัญหาเบื้องต้น
<p>สะพานข้ามลำน้ำแม่แฝก มีความกว้างของตัวสะพาน 24 m. มีระยะห่างระหว่างตอม่อแต่ละแถว 8.0 m. ซึ่งค่อนข้างถี่เพราะเนื่องจากเมื่อเข้าสู่ช่วงหน้าฝน ลำน้ำแม่แฝกจะระบายน้ำพร้อมกับการพัดพาเอาสิ่งปลูกสร้างต่างๆ ไหลมาพร้อมลำน้ำมาติดตรงบริเวณตอม่อสะพาน เมื่อสะสมเพิ่มขึ้นเรื่อยๆจะทำให้การระบายน้ำเป็นไปได้ช้า ระบายไม่ทันออกจากตำแหน่งดังกล่าว ประกอบกับมีวัชพืช และตะกอนอย่างหนาแน่น ส่งผลให้น้ำค่อยๆเอ่อล้นตลิ่งด้านเหนือน้ำของตัวสะพาน เอ่อล้นไหลเข้าท่วมพื้นที่บริเวณนั้น</p>	<p>ข้อมูลพื้นที่รับน้ำของตำแหน่งที่เกิดปัญหา $A = 37.01$ ตารางกิโลเมตร อัตราการไหลสูงสุด = $18.36 \text{ m}^3/\text{s}$ Return period = 50 ปี</p> <p>ขุดลอกลำน้ำแม่แฝกตลอดช่วง พร้อมหมั่นตรวจสอบสิ่งปลูกสร้างที่ไหลมาติดตอม่อสะพานช่วงหน้าฝน และกำจัดออกเพื่อไม่ให้กีดขวางการไหล</p>
