ข้อมูลสภาพปัญหาและแนวทางการแก้ไขปัญหาเบื้องต้นของตำแหน่งการกีดขวางทางน้ำ จังหวัดเชียงใหม่

รหัสตำแหน่งกีดขวางที่: CM1410002001

ชื่อลำน้ำ ลำเหมืองสาธารณะประโยชน์

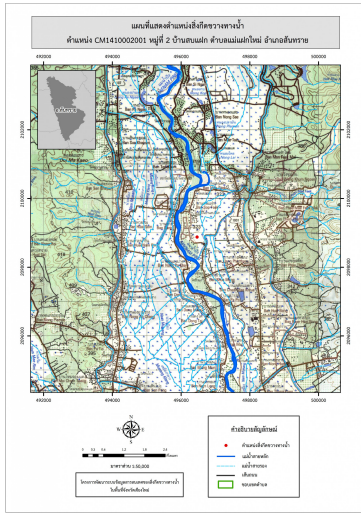
รูปภาพประกอบ

ลำเหมืองสุดท้ายก่อนจะไหลลงแม่น้ำปิง มีลักษณะปกคลุมด้วยผิวดิน

- > โดยธรรมชาติ ลำน้ำขาดหาย อื่นๆ (ลำน้ำขาดหายเนื่องจากมีการเปลี่ยนสภาพการใช้พื้นที่)
- > โดยมนุษย์ จาก การถมดิน อื่นๆ (มีการเปลี่ยนสภาพการใช้พื้นที่ และมีการรุกร้ำลำเหมือง)

ระดับการกีดขวาง มาก คิดเป็น มากกว่า 70%

สภาพปัญหาการกีดขวางทางน้ำ	แนวทางและวิธีการแก้ไขปัญหาเบื้องต้น
พื้นที่รับน้ำไม่มีทางน้ำเพื่อระบายน้ำออกจากพื้นที่ เนื่องจากมีลักษณะการใช้สอยที่ดินเปลี่ยนไปจากการทำเกษตรกรรม เปลี่ยนไปเป็นการถมเป็นที่ดินกว้างเพื่อการพาณิชย์ ส่งผลให้น้ำไหลระบายออกจากพื้นที่เร็วขึ้น เมื่อในอดีตบริเวณนี้มีลำเหมืองไหลผ่านเพื่อรับน้ำออกจากพื้นที่ แต่ในปัจจุบันลำเหมืองขาดหายไปในช่วงที่มีการถมเป็นผืนดิน ส่งผลให้น้ำไม่สามารถระบายออกจากพื้นที่ได้ ถึงแม้ว่าสภาพในปัจจุบันของลำเหมืองจะยังคงมีอยู่บ้างบางส่วน แต่ไม่เพียงพอต่อการระบายน้ำ อีกทั้งทางออกของลำเหมืองมีท่อลอดถนน ซึ่งเป็นท่อลอดกลมขนาดเส้นผ่านศูนย์กลาง 0.80 m. จำนวน 2 ช่อง ไม่เพียงพอต่อการระบายน้ำออกจากลำเหมืองเนื่องจากมีขนาดหน้าตัดการระบาย น้ำของท่อลอดที่เล็กเกินไป การแก้ไขปัญหานั้นผ่านมาจะใช้ขี้มเพื่อสูบน้ำระบายออกจากพื้นที่ แต่เป็นเพียงการบรรเทาสถานการณ์เท่านั้นไม่สามารถแก้ปัญหาได้ระยะยาว	เนื่องจากตำแหน่งกีดขวางทางน้ำของลำน้ำหรือลำเหมืองนี้ไม่สามารถหาขนาด พื้นที่รับน้ำได้ชัดเจนและไม่มีข้อมูลการวัดน้ำ จึงหาอัตราการไหลโดยใช้วิธีของ แมนนิ่ง และกำหนดให้มีน้ำไหลเต็มลำน้ำ ในช่วงต้นน้ำก่อนถึงจุดกีดขวาง โดยมีอัตราการไหลสูงสุด = $3.06 \text{ m}^3/\text{s}$ ก่อสร้างทางระบายน้ำ โดยการทำเป็นรางระบายคอนกรีตรูปตัวยูที่มีขนาดความกว้าง 1.5 m. ความลึก 1.8 m. โดยแนวการวางรางระบายให้พิจารณาจากฝั่งลำเหมืองเดิมเมื่อในอดีต พร้อมกับวางแผนการขุดลอกลำเหมืองเพื่อไม่ให้มีวัชพืช และตะกอนสะสมมากเกินไป ความลาดชันท้องน้ำ 0.0010
