ข้อมูลสภาพปัญหาและแนวทางการแก้ไขปัญหาเบื้องต้นของตำแหน่งการกีดขวางทางน้ำ จังหวัดเชียงใหม่

รหัสตำแหน่งกีดขวางที่: CM1410002001

ชื่อลำน้ำ ลำเหมืองสาธารณะประโยชน์

วันที่สำรวจ: 15 กรกฎาคม 2564

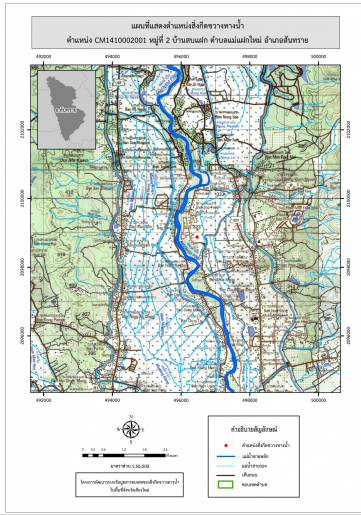
รูปภาพประกอบ

ลำเหมืองสุดท้ายก่อนจะไหลลงแม่น้ำปิง มีลักษณะปกคลุมด้วยผิวดิน

ลักษณะความเสียหาย น้ำท่วม ระดับ น้อย

- > โดยธรรมชาติ ลำน้ำขาดหาย อื่นๆ (ลำน้ำขาดหายเนื่องจากการเปลี่ยนแปลงสภาพการใช้พื้นที่)
- > โดยมนุษย์ จาก การถมดิน อื่นๆ (มีการเปลี่ยนแปลงสภาพการใช้พื้นที่ และมีการรุกราลำน้ำ)

ระดับการกีดขวาง มาก คิดเป็น มากกว่า 70%

สภาพปัญหาการกีดขวางทางน้ำ	แนวทางและวิธีการแก้ไขปัญหาเบื้องต้น
พื้นที่รับน้ำไม่มีทางน้ำเพื่อระบายน้ำออกจากพื้นที่ เนื่องจากมีลักษณะการใช้สอยที่ดินเปลี่ยนไปจากการทำเกษตรกรรม เปลี่ยนไปเป็นการถมเป็นที่ดินกว้างเพื่อการพาณิชย์ ส่งผลให้น้ำไหลระบายออกจากพื้นที่เร็วขึ้น เมื่อในอดีตบริเวณนี้มีลำเหมืองไหลผ่านเพื่อรับน้ำออกจากพื้นที่ แต่ในปัจจุบันลำเหมืองขาดหายไปในช่วงที่มีการถมเป็นผิวดิน ส่งผลให้น้ำไม่สามารถระบายออกจากพื้นที่ได้ ถึงแม้ว่าสภาพในปัจจุบันของลำเหมืองจะยังคงมีอยู่บางส่วน แต่ไม่เพียงพอต่อการระบายน้ำ อีกทั้งทางออกของลำเหมืองมีท่อลอดถนน ซึ่งเป็นท่อลอดกลมขนาดเส้นผ่านศูนย์กลาง 0.80 m. จำนวน 2 ช่อง ไม่เพียงพอต่อการระบายน้ำออกจากลำเหมืองเนื่องจากมีขนาดหน้าตัดการระบาย น้ำของท่อลอดที่เล็กเกินไป การแก้ไขปัญหานั้นผ่านมาจะใช้ขี้ผึ้งเพื่อสูบน้ำระบายออกจากพื้นที่ แต่เป็นเพียงการบรรเทาสถานการณ์เท่านั้นไม่สามารถแก้ปัญหาได้ระยะยาว	เนื่องจากตำแหน่งกีดขวางทางน้ำของลำน้ำหรือลำเหมืองนี้ไม่สามารถหาขนาด พื้นที่รับน้ำได้ชัดเจนและไม่มีข้อมูลการวัดน้ำ จึงหาอัตราการไหลโดยใช้วิธีของ แมนนิ่ง และกำหนดให้มีน้ำไหลเต็มลำน้ำ ในช่วงต้นน้ำก่อนถึงจุดกีดขวาง โดยมีอัตราการไหลสูงสุด = $3.06 \text{ m}^3/\text{s}$ ก่อสร้างทางระบายน้ำ โดยการทำเป็นรางระบายคอนกรีตรูปตัวยูที่มีขนาดความกว้าง 1.5 m. ความลึก 1.8 m. โดยแนวการวางรางระบายให้พิจารณาจากฝั่งลำเหมืองเดิมเมื่อในอดีต พร้อมกับวางแผนการขุดลอกลำเหมืองเพื่อไม่ให้มีวัชพืช และตะกอนสะสมมากเกินไป ความลาดชันท้องน้ำ 0.0010
