ข้อมูลสภาพปัญหาและแนวทางการแก้ไขปัญหาเบื้องต้นของตำแหน่งการกีดขวางทางน้ำ จังหวัดเชียงใหม่

รหัสตำแหน่งกีดขวางที่: CM1410004001

ชื่อลำน้ำ ลำเหมืองก้อง เป็นสาขาของแม่น้ำ ลำเหมืองคลองซอย5/ลำเหมืองเสียน้ำ/แม่น้ำปิง ประเภทลำน้ำ ลำเหมือง วันที่สำรวจ: 15 กรกฎาคม 2564  
หมู่บ้าน หมู่ที่ 4 ชั่วมุง ตำบล แม่แฝกใหม่ อำเภอ สันทราย จังหวัด เชียงใหม่

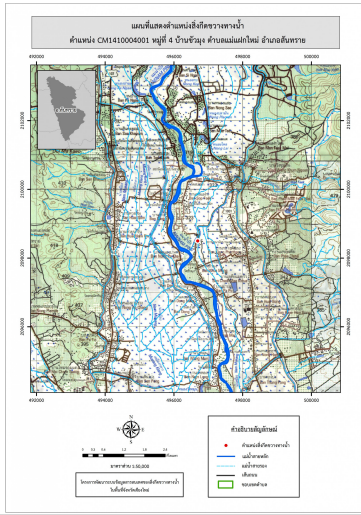
- > โดยธรรมชาติ การทับถมของตะกอน (ลำน้ำต้นเขิน) วัชพืช (พืชผิวน้ำ และหญ้าปกคลุมดินบริเวณตลิ่ง )
- > โดยมนุษย์ จาก อื่นๆ (ลำเหมืองไม่ได้รับการขุดลอก และไม่มีประตูควบคุมน้ำที่ไหลเข้าลำเหมือง)

สภาพปัญหาการกีดขวางทางน้ำ	แนวทางและวิธีการแก้ไขปัญหาเบื้องต้น
ลำเหมืองก้อง รับน้ำมาจากลำเหมืองชลประทาน (คลองชลประทาน) ไม่มีประตูน้ำตรงตำแหน่งเชื่อมต่อระหว่างลำเหมือง ประกอบกับลำเหมืองก้องมีวัชพืช และตะกอนสะสมเป็นปริมาณมาก เนื่องจากไม่ได้รับการขุดลอกตลอดช่วงของลำเหมืองก้อง และไม่มีการควบคุมปริมาณน้ำที่ไหลเข้าลำเหมืองก้องเนื่องจากไม่มีประตูควบคุม (สภาพ ณ วันที่ทำการสำรวจ ได้มีการนำกระสอบทรายมากันเพื่อทำเป็นประตูควบคุม) ส่งผลให้เมื่อน้ำในคลองชลประทานเยอะ น้ำจะระบายลงสู่ลำเหมืองก้องเยอะเช่นเดียวกัน ทำให้น้ำเอ่อล้นลำเหมืองก้องไหลเอ่อล้นตลิ่งท่วมพื้นที่เกษตรกรรม และบ้านเรือนที่อยู่อาศัย	เนื่องจากตำแหน่งกีดขวางทางน้ำของลำน้ำหรือลำเหมืองนี้ไม่สามารถหาขนาด พื้นที่รับน้ำได้ชัดเจนและไม่มีข้อมูลการวัดน้ำ จึงหาอัตราการไหลโดยใช้วิธีของ แมนนิง และกำหนดให้มีน้ำไหลเต็มลำน้ำ ในช่วงต้นน้ำก่อนถึงจุดกีดขวาง โดยมีอัตราการไหลสูงสุด = $2.04 \text{ m}^3/\text{s}$ ทำการขุดลอกลำเหมืองด้วยระยะเวลาที่เหมาะสม ไม่ให้มีการสะสมของตะกอน และวัชพืชเยอะเกินไป พร้อมทั้งทำประตูควบคุมปริมาณน้ำที่ไหลเข้าสู่ลำเหมือง
