## ข้อมูลสภาพปัญหาและแนวทางการแก้ไขปัญหาเบื้องต้นของตำแหน่งการกีดขวางทางน้ำ จังหวัดเชียงใหม่

รหัสตำแหน่งกีดขวางที่: CM1410009001

ชื่อลำน้ำ คลองชอย 5 ขวา เป็นสาขาของแม่น้ำ คลองชลประทานแม่แฝก-แม่จัด ประเภทลำน้ำ ลำเหมือง วันที่สำรวจ: 15 กรกฎาคม 2564  
หมู่บ้าน หมู่ที่ 9 กลางพัฒนา ตำบล แม่แฝกใหม่ อำเภอ สันทราย จังหวัด เชียงใหม่

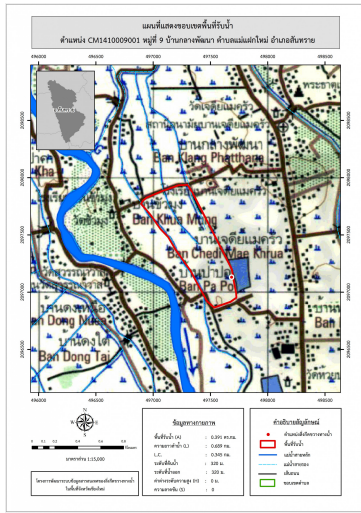
- > โดยธรรมชาติ การทับถมของตะกอน (ลำน้ำตื้นเขิน) วัชพืช (ลำเหมืองมีตะกอนสะสมอย่างหนาแน่น )
- > โดยมนุษย์ จาก ระบบสาธารณูปโภค: ท่อลอดถนนที่ตัดลำน้ำมีขนาดเล็กเกินไประบายน้ำหลากไม่ทัน
- อื่นๆ (มีการวางท่อลอดถนนด้วยขนาดหน้าตัดการระบายน้ำที่เล็กเกินไป ตลอดช่วงของลำเหมือง)

สภาพปัญหาการกีดขวางทางน้ำ	แนวทางและวิธีการแก้ไขปัญหาเบื้องต้น
ลำเหมืองเสียน้ำรับน้ำจากพื้นที่ ซึ่งส่วนใหญ่เป็นพื้นที่เกษตรกรรม เมื่อเข้าสู่หน้าฝนจะมีน้ำที่ระบายไหลลงลำเหมืองเยอะ โดยลำเหมืองมีการวางท่อลอดสำหรับเข้าพื้นที่ส่วนบุคคลด้วยขนาดหน้าตัดที่ไม่เหมาะสม ทำให้ไม่เพียงพอต่อการระบายน้ำ ประกอบกับลำเหมืองไม่ได้รับการขุดลอก ทำให้มีการสะสมของตะกอนเป็นปริมาณมาก โดยมีถนนคอนกรีตเลียบไปตามแนวของลำเหมืองตลอดช่วง ส่งผลให้น้ำไหลเอ่อจากพื้นที่ ไหลตามผิวถนนเข้าสู่ลำเหมือง	ข้อมูลพื้นที่รับน้ำของตำแหน่งที่เกิดปัญหา $A = 0.39$ ตารางกิโลเมตร $L_0 = 0.69$ กิโลเมตร $H = -$ เมตร $C = 0.36$ $tc = 0.93$ ชั่วโมง $I = 64.21$ มิลลิเมตร อัตราการไหลสูงสุด = $0.64 \text{ m}^3/\text{s}$ Return period = 5 ปี  เปลี่ยนท่อลอดที่มีขนาดเล็กเกินไป เป็นท่อลอดเหลี่ยมขนาดความกว้าง 1.5 m. ความลึก 1.5 m. จำนวน 2 ช่อง และทำการขุดลอกลำเหมืองตลอดทั้งช่วง ความลาดชันท้องน้ำ 0.0020
