ข้อมูลสภาพปัญหาและแนวทางการแก้ไขปัญหาเบื้องต้นของตำแหน่งการกีดขวางทางน้ำ จังหวัดเชียงใหม่

รหัสตำแหน่งกีดขวางที่: CM1410009002

ชื่อลำน้ำ ลำเหมืองซอย6 เป็นสาขาของแม่น้ำ ลำเหมืองเสียน้ำ/แม่น้ำปิง ประเภทลำน้ำ ลำเหมือง วันที่สำรวจ: 15 กรกฎาคม 2564  
หมู่บ้าน หมู่ที่ 9 กลางพัฒนา ตำบล แม่แฝกใหม่ อำเภอ สันทราย จังหวัด เชียงใหม่

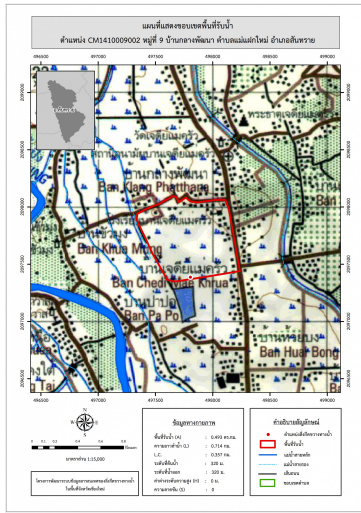
- > โดยธรรมชาติ การทับถมของตะกอน (ลำน้ำตื้นเขิน) วัชพืช (หน้าตัดการระบายน้ำของลำเหมือง มีวัชพืชและตะกอนสะสมเต็มหน้าตัด )
- > โดยมนุษย์ จาก ระบบสาธารณสุขโคก: ท่อลอดถนนที่ตัดลำน้ำมีขนาดเล็กเกินไประบายน้ำหลากไม่ทัน

ระดับการกีดขวาง มาก คิดเป็น มากกว่า 70%

สภาพปัญหาการกีดขวางทางน้ำ	แนวทางและวิธีการแก้ไขปัญหาเบื้องต้น
<p>ลำเหมืองซอย 6 มีท่อลอดกลมขนาดเส้นผ่านศูนย์กลาง 0.60 m. จำนวน 1 ช่อง</p> <p>ซึ่งมีขนาดหน้าตัดการระบายน้ำที่เล็กกว่าขนาดของลำเหมืองที่มีความกว้างของหน้าตัดน้ำ 1.5 m. ความลึก 1.2 m. ความลาดเอียงของตลิ่ง 1:1.5</p> <p>ทำให้ลำเหมืองระบายน้ำไม่ทันจากตำแหน่งดังกล่าว ส่งผลให้น้ำไหลเอ่อล้นตลิ่งของลำเหมือง เข้าท่วมพื้นที่บริเวณนั้น</p>	<p>ข้อมูลพื้นที่รับน้ำของตำแหน่งที่เกิดปัญหา</p> <p>A = 0.49 ตารางกิโลเมตร L0 = 0.71 กิโลเมตร H = - เมตร C = 0.34</p> <p>tc = 2.68 ชั่วโมง l = 72.96 มิลลิเมตร อัตราการไหลสูงสุด = 1.7 m<sup>3</sup>/s</p> <p>Return period = 10 ปี</p> <p>เปลี่ยนจากท่อลอดกลมเป็นท่อลอดเหลี่ยมขนาดความกว้าง 1.8 m. ความลึก 1.2 m. จำนวน 1 ช่อง</p> <p>พร้อมกับการขุดลอกลำเหมืองให้หน้าตัดการระบายน้ำที่โล่งขึ้น</p> <p>ความลาดชันท้องน้ำ 0.0020</p>
