## ข้อมูลสภาพปัญหาและแนวทางการแก้ไขปัญหาเบื้องต้นของตำแหน่งการกีดขวางทางน้ำ จังหวัดเชียงใหม่

รหัสตำแหน่งกีดขวางที่: CM14010005001

ชื่อลำน้ำ ลำเหมืองเสียน้ำ เป็นสาขาของแม่น้ำ แม่น้ำปิง ประเภทลำน้ำ ลำเหมือง วันที่สำรวจ: 15 กรกฎาคม 2564  
หมู่บ้าน หมู่ที่ 5 ห้วยบง ตำบล แม่แฝกใหม่ อำเภอ สันทราย จังหวัด เชียงใหม่

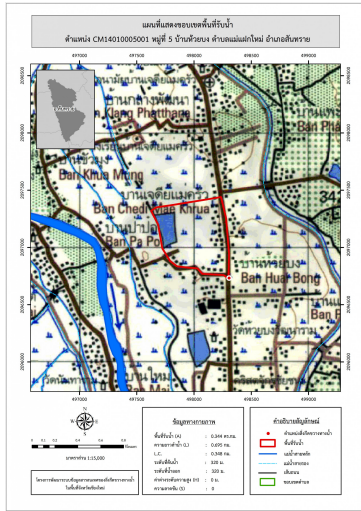
รูปภาพประกอบ

- > โดยธรรมชาติ การทับถมของตะกอน (ลำน้ำต้นเขิน) วัชพืช (ลำเหมืองเสียน้ำมีหญ้า ตะกอน และวัชพืชปกคลุมตลอดหน้าตัด )
- > โดยมนุษย์ จาก ระบบสาธารณูปโภค: ท่อลอดถนนที่ตัดลำน้ำมีขนาดเล็กเกินไประบายน้ำหลากไม่ทัน

สภาพปัญหาการกีดขวางทางน้ำ	แนวทางและวิธีการแก้ไขปัญหาเบื้องต้น
<p>ลำเหมืองเสียน้ำมีท่อลอดถนนทางหลวงหมายเลข 1001 เป็นท่อลอดกลมขนาดเส้นผ่านศูนย์กลาง 1.0 m. จำนวน 1 ช่อง ซึ่งมีขนาดหน้าตัดเล็กเกินไปไม่สามารถระบายน้ำออกจากลำเหมืองได้ทัน ประกอบกับลำเหมืองมีวัชพืชขึ้นเต็มตลิ่งตลอดช่วงทั้งด้านเหนือน้ำและด้านท้ายน้ำของท่อลอด ส่งผลให้เกิดน้ำท่วมพื้นที่ชุมชนและเกษตรกรรมบริเวณใกล้เคียง</p>	<p>ข้อมูลพื้นที่รับน้ำของตำแหน่งที่เกิดปัญหา A = 0.34 ตารางกิโลเมตร L0 = 0.7 กิโลเมตร H = - เมตร C = 0.34 tc = 2.08 ชั่วโมง l = 71.42 มิลลิเมตร อัตราการไหลสูงสุด = 1.42 m<sup>3</sup>/s Return period = 10 ปี</p> <p>น้ำท่วมพื้นที่เนื่องจากท่อลอดถนนมีขนาดเล็กเกินไปไม่สามารถระบายน้ำได้ทัน</p> <p>จึงควรเปลี่ยนจากท่อลอดกลมเป็นท่อลอดเหลี่ยมที่มีขนาดความกว้าง 1.5 m. ความลึก 1.5 m. จำนวน 1 ช่อง</p> <p>พร้อมทั้งทำการขุดลอกลำเหมืองตลอดช่วงดังกล่าว ความลาดชันท้องน้ำ 0.0020</p>
