ข้อมูลสภาพปัญหาและแนวทางการแก้ไขปัญหาเบื้องต้นของตำแหน่งการกีดขวางทางน้ำ จังหวัดเชียงใหม่

รหัสตำแหน่งการกีดขวางที่: CM2204001004

ชื่อลำน้ำ แม่น้ำแม่เตียน เป็นสาขาของแม่น้ำ แม่น้ำแม่วาง/แม่น้ำปิง ประเภทลำน้ำ แม่น้ำสาขา วันที่สำรวจ: 9 กรกฎาคม 2564
หมู่บ้าน หมู่ที่ 1 ห้วยอีค่าง ตำบล แม่วิน อำเภอ แม่วาง จังหวัด เชียงใหม่

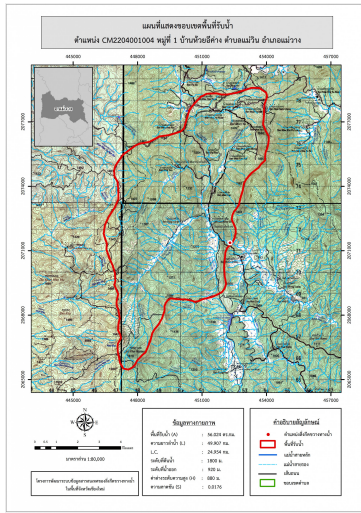
รูปภาพประกอบ

- > โดยธรรมชาติ การทับถมของตะกอน (ลำน้ำต้นเขิน) วัชพืช (วัชพืชเติบโตตลอดช่วงของลำน้ำแม่เตียน ทั้งผิวดิ่งและในลำน้ำ) อื่นๆ (ลำน้ำแม่เตียนต้นเขิน เนื่องจากมีการสะสมของตะกอนเป็นปริมาณมาก)
- > โดยมนุษย์ จาก อื่นๆ (มีฝายมาตรฐานคอนกรีตกั้นลำน้ำแม่เตียน)

สภาพปัญหาการกีดขวางทางน้ำ	แนวทางและวิธีการแก้ไขปัญหาเบื้องต้น
ฝายคอนกรีตซึ่งเป็นฝายน้ำล้น ยกกระตือรือร้นน้ำด้านเหนือของตัวฝาย ตั้งอยู่ในลำห้วยแม่เตียน เมื่อลำห้วยแม่เตียนมีปริมาณน้ำไหลหลาก ทำให้บริเวณดังกล่าว ระดับน้ำจะยกตัวเอ่อล้นตลิ่งด้านเหนือน้ำเข้าท่วมพื้นที่บริเวณดังกล่าว ซึ่งเป็นพื้นที่เกษตรกรรมเป็นส่วนใหญ่ มีบ้านที่อยู่อาศัยน้อย	ข้อมูลพื้นที่รับน้ำของตำแหน่งที่เกิดปัญหา $A = 56.02$ ตารางกิโลเมตร อัตราการไหลสูงสุด = $24.82 \text{ m}^3/\text{s}$ Return period = 50 ปี ขุดลอกลำห้วยแม่เตียน ให้มีความกว้างของลำห้วยที่เพิ่มขึ้น เพื่อเพิ่มประสิทธิภาพการระบายน้ำ และป้องกันการเอ่อล้นตลิ่ง
