ข้อมูลสภาพปัญหาและแนวทางการแก้ไขปัญหาเบื้องต้นของตำแหน่งการกีดขวางทางน้ำ จังหวัดเชียงใหม่

รหัสตำแหน่งกีดขวางทางน้ำ: CM2204008001

ชื่อลำน้ำ ลำห้วยโป่งสมิต เป็นสาขาของแม่น้ำแม่ปิง เป็นสาขาของแม่น้ำแม่ปิง ประเภทลำน้ำ ลำห้วย วันที่สำรวจ: 9 กรกฎาคม 2564
หมู่บ้าน หมู่ที่ 8 ห้วยข้าวลีบ ตำบล แม่วีน อำเภอ แม่วีน จังหวัด เชียงใหม่

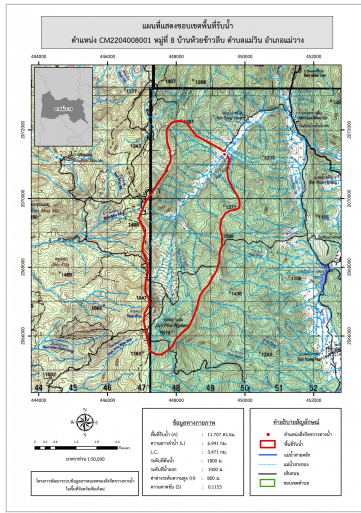
วัสดุที่ใช้คาดผิวของลำน้ำ ลำห้วยโป่งสมิตไม่มีการคาดผิว
ความยาวของช่วงลำน้ำที่เกิดปัญหา เป็นจุดระยะ น้อยกว่า 10 เมตร การคาดผิวของลำน้ำ ไม่คาดผิว
ลักษณะความเสียหาย น้ำท่วม ระดับ น้อย ในช่วงที่มีปัญหาการกีดขวางทางน้ำ
สาเหตุของการกีดขวางลำน้ำ ปกคลุมด้วยผิวดินและวัชพืช
ระดับการกีดขวางมาก คิดเป็น มากกว่า 70% หน่วยงานการดำเนินการแก้ไข องค์การบริหารส่วนตำบลแม่วีน
โดยวิธี ยังไม่ได้ดำเนินการ ผลการดำเนินการ ไม่ได้ผล
สภาพในปัจจุบันของโครงการที่แก้ไขปัญหา ยังไม่มีแผน

สาเหตุของการกีดขวางลำน้ำ
> โดยธรรมชาติ การทับถมของตะกอน (ลำน้ำต้นเขิน) ลำน้ำคดเคี้ยวมาก วัชพืช (ลำห้วยโป่งสมิตมีตะกอนสะสมจนท้องน้ำต้นเขิน)
> โดยมนุษย์ จาก อื่นๆ (มีฝายกั้นลำห้วยทำให้เมื่อช่วงหน้าฝน ฝายจะยกระดับน้ำส่งผลให้มีโอกาสสลับตลิ่งได้ง่ายขึ้น แต่เป็นฝายที่ไม่ได้มาตรฐาน ทำจากเสาไฟฟ้ามาวางซ้อนทับกัน)

สภาพปัญหาการกีดขวางทางน้ำ	แนวทางและวิธีการแก้ไขปัญหาเบื้องต้น
มีการทำฝายโดยการนำเสาไฟฟ้ามาวางพาดซ้อนขวางทางน้ำ ทำให้มีการยกระดับน้ำด้านเหนือน้ำของตัวฝาย	ข้อมูลพื้นที่รับน้ำของตำแหน่งที่เกิดปัญหา $A = 11.71$ ตารางกิโลเมตร $L_0 = 6.94$ กิโลเมตร $H = 800$ เมตร $C = 0.48$ $tc = 0.68$ ชั่วโมง $I = 61$ มิลลิเมตร อัตราการไหลสูงสุด = $5.72 \text{ m}^3/\text{s}$ Return period = 50 ปี
มีการทำลำเหมืองส่งน้ำเข้าพื้นที่เพื่อชาวบ้านจะได้ใช้น้ำในการทำเกษตรกรรม ส่งผลให้ลำห้วยดังกล่าวเมื่อเข้าสู่ช่วงหน้าฝน จะมีระดับน้ำเอ่อล้นตลิ่งเข้าท่วมพื้นที่บริเวณใกล้เคียง	รื้อถอนฝาย และก่อสร้างฝายใหม่ โดยคำนึงถึงระดับน้ำด้านเหนือน้ำ ช่วงหน้าฝนไม่ไต่ยกตัวสูงกว่าระดับตลิ่งของลำห้วย พร้อมกับการคาดผิวระบบลำเหมืองส่งน้ำ เพราะชาวบ้านยังคงจำเป็นต้องใช้ประโยชน์
