ข้อมูลสภาพปัญหาและแนวทางการแก้ไขปัญหาเบื้องต้นของตำแหน่งการกีดขวางทางน้ำ จังหวัดเชียงใหม่

รหัสตำแหน่งกีดขวางที่: CM1409011001

ชื่อลำน้ำ รางระบายน้ำรูปตัวยู เป็นสาขาของแม่น้ำ พื้นที่เกษตรกรรม ประเภทลำน้ำ ลำเหมือง วันที่สำรวจ: 15 กรกฎาคม 2564  
หมู่บ้าน หมู่ที่ 11 ร่มโพธิ์ทอง ตำบล แม่แฝก อำเภอ สันทราย จังหวัด เชียงใหม่

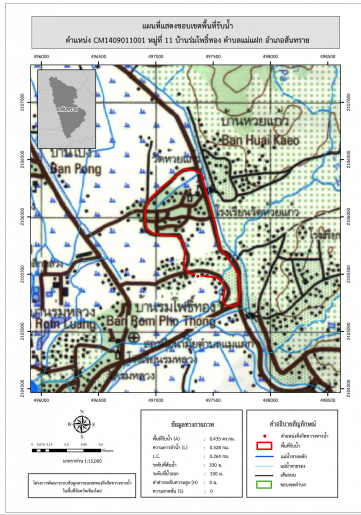
ความยาวของช่วงลำน้ำที่เกิดปัญหา เป็นจุดระยะ 10 -1000 เมตร การลาดผิวของลำน้ำ ดาดผิว วัสดุที่ใช้ดาดผิวของลำน้ำ  
ลักษณะความเสียหาย น้ำท่วม ระดับ มาก ความถี่ที่เกิดความเสียหาย ทุกปี รางระบายน้ำลาดผิวคอนกรีต  
สาเหตุของการกีดขวางลำน้ำ ระดับความเสี่ยง มาก ไหลลงลำเหมืองผิวดิน

- > โดยธรรมชาติ การทับถมของตะกอน (ลำน้ำตื้นเขิน) วัชพืช (ช่วงของทางน้ำที่ไหลผ่านตลาด มีตะกอนสะสมในหน้าตัดการระบายน้ำ ส่วนลำเหมืองดินมีวัชพืช และตะกอนสะสมจนตื้นเขิน )
- > โดยมนุษย์ จาก อื่นๆ (สาเหตุของการเกิดน้ำท่วมเกิดจาก ระดับของรางระบายไม่สัมพันธ์กัน ขนาดของท่อลอดที่ผ่านตลาดมีขนาดเล็กเกินไป และไม่มีลำน้ำที่รับน้ำจากรางระบายนี้)

สภาพปัญหาการกีดขวางทางน้ำ	แนวทางและวิธีการแก้ไขปัญหาเบื้องต้น
รางระบายน้ำคอนกรีตตัวยู มีแนวการไหลผ่านตลาดชุมชน โดยมีระดับท้องลำเหมืองด้านเหนือน้ำ ต่ำกว่า ระดับท้องลำเหมืองด้านท้ายน้ำ อีกทั้งมีการทำเป็นท่อลอดกลมขนาดเส้นผ่านศูนย์กลาง 0.30 m. จำนวน 1 ช่อง ไหลลอดผ่านตลาด และมีรางระบายน้ำข้างถนนไหลระบายลงรางระบายนี้เช่นกัน ประกอบกับรางระบายน้ำไม่มีลำเหมืองรองรับ แต่จะระบายน้ำลงพื้นที่เกษตรกรรมของชาวบ้าน เนื่องจากไม่มีการทำเป็นรางระบายตลอดช่วง จุดที่เป็นรางระบายผิวคอนกรีตสิ้นสุดที่หลังตลาด	ข้อมูลพื้นที่รับน้ำของตำแหน่งที่เกิดปัญหา A = 0.44 ตารางกิโลเมตร L0 = 0.53 กิโลเมตร H = - เมตร C = 0.55 tc = 0.47 ชั่วโมง l = 104.18 มิลลิเมตร อัตราการไหลสูงสุด = 0.65 m <sup>3</sup> /s Return period = 10 ปี
	ขยายขนาดของรางระบายน้ำให้ใหญ่ขึ้น และออกแบบให้แนวรางระบายน้ำไหลลงลำห้วยแก้วที่พิกัด 497537 2105374 47Q และทำการเปลี่ยนขนาดท่อลอดกลม เป็นขนาดเส้นผ่านศูนย์กลาง 0.80 m. จำนวน 1 ช่อง พร้อมทั้งหมั่นกำจัดตะกอนออกจากลำเหมือง เนื่องจากมีการไหลผ่านตลาดของชุมชน ความลาดชันท้องน้ำ 0.0020
