ข้อมูลสภาพปัญหาและแนวทางการแก้ไขปัญหาเบื้องต้นของตำแหน่งการกีดขวางทางน้ำ จังหวัดเชียงใหม่

รหัสตำแหน่งกีดขวางที่: CM1409011001

ชื่อลำน้ำ รางระบายน้ำรูปตัวยู เป็นสาขาของแม่น้ำ พื้นที่เกษตรกรรม ประเภทลำน้ำ ลำเหมือง วันที่สำรวจ: 15 กรกฎาคม 2564
หมู่บ้าน หมู่ที่ 11 ร่มโพธิ์ทอง ตำบล แม่แฝก อำเภอ สันทราย จังหวัด เชียงใหม่

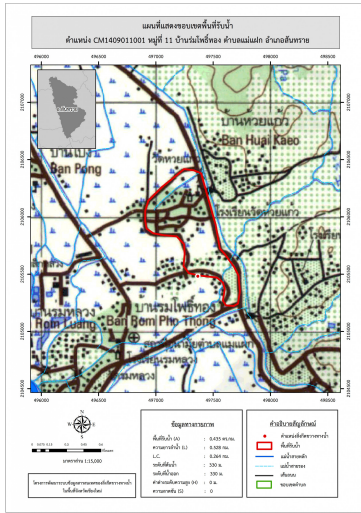
- > โดยธรรมชาติ การทับถมของตะกอน (ลำน้ำตื้นเขิน) วัชพืช (ช่วงของทางน้ำที่ไหลผ่านตลาด มีตะกอนสะสมในหน้าตัดการระบายน้ำ ส่วนลำเหมืองดินมีวัชพืช และตะกอนสะสมจนตื้นเขิน)
- > โดยมนุษย์ จาก อื่นๆ (สาเหตุของการเกิดน้ำท่วมเกิดจาก ระดับของรางระบายไม่สัมพันธ์กัน ขนาดของท่อลอดที่ผ่านตลาดมีขนาดเล็กเกินไป และไม่มีลำน้ำที่รับน้ำจากรางระบายนี้)

สภาพปัญหาการกีดขวางทางน้ำ	แนวทางและวิธีการแก้ไขปัญหเบื้องต้น
รางระบายน้ำคอนกรีตตัวยู มีแนวการไหลผ่านตลาดชุมชน โดยมีระดับท้องลำเหมืองด้านเหนือน้ำ ต่ำกว่า ระดับท้องลำเหมืองด้านท้ายน้ำ อีกทั้งมีการทำเป็นท่อลอดกลมขนาดเส้นผ่านศูนย์กลาง 0.30 m. จำนวน 1 ช่อง ไหลลอดผ่านตลาด และมีรางระบายน้ำข้างถนนไหลระบายลงรางระบายนี้เช่นกัน ประกอบกับรางระบายน้ำไม่มีลำเหมืองรองรับ แต่จะระบายน้ำลงพื้นที่เกษตรกรรมของชาวบ้าน เนื่องจากไม่มีการทำเป็นรางระบายตลอดช่วง จุดที่เป็นรางระบายผิวคอนกรีตสิ้นสุดที่หลังตลาด	ข้อมูลพื้นที่รับน้ำของตำแหน่งที่เกิดปัญหา A = 0.44 ตารางกิโลเมตร L0 = 0.53 กิโลเมตร H = - เมตร C = 0.55 tc = 0.47 ชั่วโมง l = 104.18 มิลลิเมตร อัตราการไหลสูงสุด = 0.65 m ³ /s Return period = 10 ปี
	ขยายขนาดของรางระบายน้ำให้ใหญ่ขึ้น และออกแบบให้แนวรางระบายน้ำไหลลงลำห้วยแก้วที่พิกัด 497537 2105374 47Q และทำการเปลี่ยนขนาดท่อลอดกลม เป็นขนาดเส้นผ่านศูนย์กลาง 0.80 m. จำนวน 1 ช่อง พร้อมทั้งหมั่นกำจัดตะกอนออกจากลำเหมือง เนื่องจากมีการไหลผ่านตลาดของชุมชน ความลาดชันท้องน้ำ 0.0020
