ข้อมูลสภาพปัญหาและแนวทางการแก้ไขปัญหาเบื้องต้นของตำแหน่งการกีดขวางทางน้ำ จังหวัดเชียงใหม่

รหัสตำแหน่งกีดขวางที่: CM1411003001

ชื่อลำน้ำ พื้นที่ในหมู่ 3 บ้านหัวฝาย เป็นสาขาของแม่น้ำ เป็นสาขาของแม่น้ำ วันที่สำรวจ: 16 กรกฎาคม
ตำบลเมืองเล็น ลำเหมืองสัก/ห้วยน้ำใจ/แม่น้ำแม่ขาว/แม่น้ำปิง ประเภทลำน้ำ 2564
หมู่บ้าน หมู่ที่ 3 หัวฝาย ตำบล เมืองเล็น อำเภอ สันทราย จังหวัด เชียงใหม่

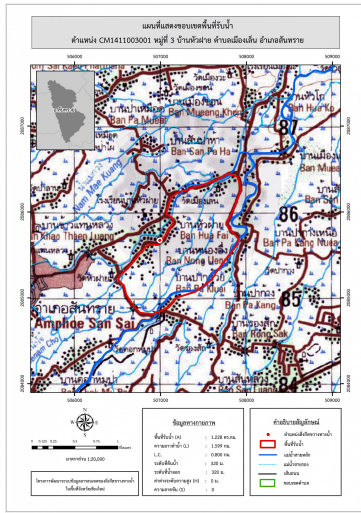
- > โดยธรรมชาติ อื่นๆ (พื้นที่ต่ำไม่มีรางระบายน้ำลงสู่ลำน้ำ)
- > โดยมนุษย์ จาก อื่นๆ (เอกชนมีการเข้ามาซื้อที่ดินภายในตำบลและมีการถมที่สูงพื้นที่รับน้ำจึงน้อยลงทำให้เอ่อท่วมพื้นที่ดังกล่าว
ปีนี้เพิ่งเกิดปัญหาเป็นปีแรกเนื่องจากมีการถมที่เพิ่งเกิดขึ้น)

สภาพปัญหาการกีดขวางทางน้ำ	แนวทางและวิธีการแก้ไขปัญหาเบื้องต้น
พื้นที่รับน้ำไม่มีการก่อสร้างโครงสร้างการระบายน้ำ ทำให้เกิดน้ำท่วมขังบนพื้นที่ มีลำเหมืองรับน้ำที่พิกัด 507241 2085504 47Q น้ำมักจะขังเป็นเวลานาน น้ำที่สะสมในพื้นที่ดังกล่าวเนื่องมาจากมีการเปลี่ยนสภาพการใช้ที่ดิน ทำให้ไม่มีพื้นที่รับน้ำเดิม น้ำจึงไหลมาสะสมในบริเวณที่เป็นปัญหาดังกล่าว	ข้อมูลพื้นที่รับน้ำของตำแหน่งที่เกิดปัญหา A = 1.23 ตารางกิโลเมตร L0 = 1.6 กิโลเมตร H = - เมตร C = 0.7 tc = 2.07 ชั่วโมง l = 63.45 มิลลิเมตร อัตราการไหลสูงสุด = 0.15 m ³ /s Return period = 10 ปี ก่อสร้างรางระบายน้ำคอนกรีตให้ไหลลงลำเหมืองสัก ที่พิกัด 507241 2085504 47Q โดยการทำเป็นรางระบายน้ำรูปตัวยู ขนาดความกว้าง 0.40 m. ความลึก 0.35 m. ความลาดชันท้องน้ำ 0.0010
