ข้อมูลสภาพปัญหาและแนวทางการแก้ไขปัญหาเบื้องต้นของตำแหน่งการกีดขวางทางน้ำ จังหวัดเชียงใหม่

รหัสตำแหน่งกีดขวางที่: CM1411003001

ชื่อลำน้ำ พื้นที่ในหมู่ 3 บ้านหัวฝาย เป็นสาขาของแม่ต้า วันที่สำรวจ: 16 กรกฎาคม
 ตำบลเมืองเล็น ลำเหมืองสัก/ห้วยน้ำใจ/แม่น้ำแม่ขาว/แม่น้ำปิง ประเภทลำน้ำ 2564
 หมู่บ้าน หมู่ที่ 3 หัวฝาย ตำบล เมืองเล็น อำเภอ สันทราย จังหวัด เชียงใหม่

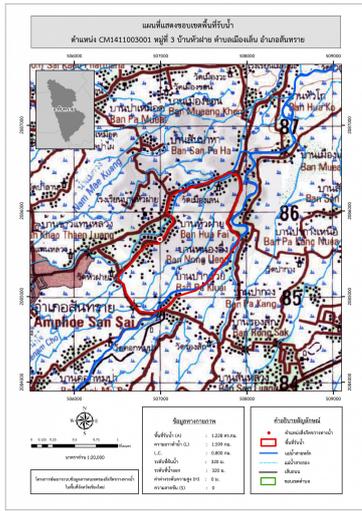
รูปภาพประกอบ

สาเหตุของการกีดขวางลำน้ำ
 > โดยธรรมชาติ อื่นๆ (พื้นที่ต่ำไม่มีรางระบายน้ำลงสู่ลำน้ำ)
 > โดยมนุษย์ จาก อื่นๆ (เอกชนมีการเข้ามาซื้อที่ดินภายในตำบลและมีการถมที่สูงพื้นที่รับน้ำจึงน้อยลงทำให้เอ่อท่วมพื้นที่ดังกล่าว
 ปีนี้เพิ่งเกิดปัญหาเป็นปีแรกเนื่องจากมีการถมที่เพิ่งเกิดขึ้น)

สภาพปัญหาการกีดขวางทางน้ำ	แนวทางและวิธีการแก้ไขปัญหาเบื้องต้น
พื้นที่รับน้ำไม่มีการก่อสร้างโครงสร้างการระบายน้ำ ทำให้เกิดน้ำท่วมขังบนพื้นที่ มีลำเหมืองรับน้ำที่พิกัด 507241 2085504 47Q น้ำมักจะขังเป็นเวลานาน น้ำที่สะสมในพื้นที่ดังกล่าวเนื่องมาจากมีการเปลี่ยนสภาพการใช้ที่ดิน ทำให้ไม่มีพื้นที่รับน้ำเดิม น้ำจึงไหลมาสะสมในบริเวณที่เป็นปัญหาดังกล่าว	ข้อมูลพื้นที่รับน้ำของตำแหน่งที่เกิดปัญหา $A = 1.23$ ตารางกิโลเมตร $L_0 = 1.6$ กิโลเมตร $H = -$ เมตร $C = 0.7$ $t_c = 2.07$ ชั่วโมง $I = 63.45$ มิลลิเมตร อัตราการไหลสูงสุด = $0.15 \text{ m}^3/\text{s}$ Return period = 10 ปี ก่อสร้างรางระบายน้ำคอนกรีตให้ไหลลงลำเหมืองสัก ที่พิกัด 507241 2085504 47Q โดยการทำเป็นรางระบายน้ำรูปตัวยู ขนาดความกว้าง 0.40 m. ความลึก 0.35 m. ความลาดชันท้องน้ำ 0.0010
