ข้อมูลสภาพปัญหาและแนวทางการแก้ไขปัญหาเบื้องต้นของตำแหน่งการกีดขวางทางน้ำ จังหวัดเชียงใหม่

รหัสตำแหน่งกีดขวางที่: CM1411003002

ชื่อลำน้ำ ลำเหมืองแก๊ด เป็นสาขาของแม่น้ำ ลำเหมืองแม่ตู่/แม่น้ำแม่ควา/แม่น้ำปิง ประเภทลำน้ำ ลำเหมือง วันที่สำรวจ: 16 กรกฎาคม 2564
หมู่บ้าน หมู่ที่ 3 หัวฝาย ตำบล เมืองเส็น อำเภอ สันทราย จังหวัด เชียงใหม่

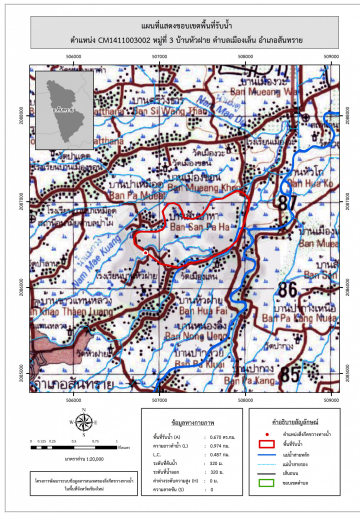
รูปภาพประกอบ

- > โดยธรรมชาติ การทับถมของตะกอน (ลำน้ำต้นเขิน) วัชพืช (ลำเหมืองแก๊ดช่วงที่ไม่มีการตาดผิว มีวัชพืชเติบโตเต็มตลิ่งของลำเหมือง และมีตะกอนสะสมที่ท้องลำเหมืองจนต้นเขิน)
- > โดยมนุษย์ จาก ระบบสาธารณูปโภค: ท่อลอดถนนที่ตัดลำน้ำมีขนาดเล็กเกินไประบายน้ำหลากไม่ทัน
อื่นๆ (มีการวางท่อลอดข้ามลำเหมืองตลอดช่วง ซึ่งมีขนาดหน้าตัดการระบายน้ำที่ไม่เหมาะสม)

สภาพปัญหาการกีดขวางทางน้ำ	แนวทางและวิธีการแก้ไขปัญหาเบื้องต้น
ลำเหมืองแก๊ด มีท่อลอดกลมขนาดเส้นผ่านศูนย์กลาง 1.0 m. จำนวน 1 ช่อง มีขนาดเล็กเกินไปไม่เพียงพอต่อการระบายน้ำ โดยลำเหมืองนี้ได้มีการทำเป็นทางข้ามที่อยู่อาศัยของชาวบ้านตลอดช่วง ซึ่งได้มีการวางท่อลอดที่เล็กเกินไป และมีฝายคอนกรีตยกระดับน้ำในลำเหมือง ส่งผลให้น้ำจะเอ่อล้นตลิ่งของลำเหมือง ไหลเข้าท่วมพื้นที่ชุมชนบริเวณนั้น	ข้อมูลพื้นที่รับน้ำของตำแหน่งที่เกิดปัญหา A = 0.67 ตารางกิโลเมตร L0 = 0.97 กิโลเมตร H = - เมตร C = 0.36 tc = 1.25 ชั่วโมง l = 63.45 มิลลิเมตร อัตราการไหลสูงสุด = 1.12 m ³ /s Return period = 10 ปี เปลี่ยนท่อที่มีขนาดเล็กกว่าขนาดของลำเหมืองให้เป็น ท่อลอดกลมขนาดเส้นผ่านศูนย์กลาง 1.0 m. จำนวน 2 ช่อง ทุกท่อที่ทำเป็นทางเข้าบ้านเรือนของชาวบ้าน และทำการขุดลอกลำเหมืองตลอดช่วง เพื่อให้สามารถระบายออกจากลำเหมืองได้ดีขึ้น ความลาดชันท้องน้ำ 0.0020
