ข้อมูลสภาพปัญหาและแนวทางการแก้ไขปัญหาเบื้องต้นของตำแหน่งการกีดขวางทางน้ำ จังหวัดเชียงใหม่

รหัสตำแหน่งกีดขวางที่: CM1411003002

ชื่อลำน้ำ ลำเหมืองแก๊ด เป็นสาขาของแม่น้ำ ลำเหมืองแม่ตู่/แม่น้ำแม่ควา/แม่น้ำปิง ประเภทลำน้ำ ลำเหมือง วันที่สำรวจ: 16 กรกฎาคม 2564
หมู่บ้าน หมู่ที่ 3 หัวฝาย ตำบล เมืองเส็น อำเภอ สันทราย จังหวัด เชียงใหม่

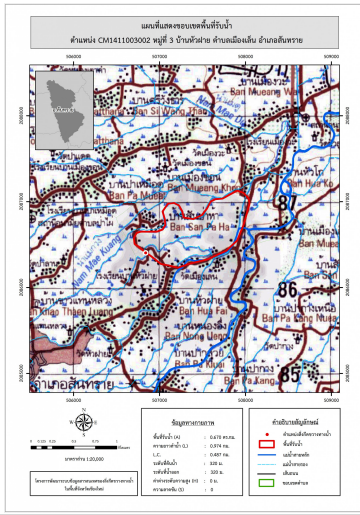
- > โดยธรรมชาติ การทับถมของตะกอน (ลำน้ำต้นเขิน) วัชพืช (ลำเหมืองแก๊ดช่วงที่ไม่มีการตาดผิว มีวัชพืชเติบโตเต็มตลิ่งของลำเหมือง และมีตะกอนสะสมที่ท้องลำเหมืองจนต้นเขิน)
- > โดยมนุษย์ จาก ระบบสาธารณูปโภค: ท่อลอดถนนที่ตัดลำน้ำมีขนาดเล็กเกินไประบายน้ำหลากไม่ทัน
อื่นๆ (มีการวางท่อลอดข้ามลำเหมืองตลอดช่วง ซึ่งมีขนาดหน้าตัดการระบายน้ำที่ไม่เหมาะสม)

สภาพปัญหาการกีดขวางทางน้ำ	แนวทางและวิธีการแก้ไขปัญหาเบื้องต้น
ลำเหมืองแก๊ด มีท่อลอดกลมขนาดเส้นผ่านศูนย์กลาง 1.0 m. จำนวน 1 ช่อง มีขนาดเล็กเกินไปไม่เพียงพอต่อการระบายน้ำ โดยลำเหมืองนี้ได้มีการทำเป็นทางข้ามที่อยู่อาศัยของชาวบ้านตลอดช่วง ซึ่งได้มีการวางท่อลอดที่เล็กเกินไป และมีฝายคอนกรีตยกระดับน้ำในลำเหมือง ส่งผลให้น้ำจะเอ่อล้นตลิ่งของลำเหมือง ไหลเข้าท่วมพื้นที่ชุมชนบริเวณนั้น	ข้อมูลพื้นที่รับน้ำของตำแหน่งที่เกิดปัญหา A = 0.67 ตารางกิโลเมตร L0 = 0.97 กิโลเมตร H = - เมตร C = 0.36 tc = 1.25 ชั่วโมง l = 63.45 มิลลิเมตร อัตราการไหลสูงสุด = 1.12 m ³ /s Return period = 10 ปี เปลี่ยนท่อที่มีขนาดเล็กกว่าขนาดของลำเหมืองให้เป็น ท่อลอดกลมขนาดเส้นผ่านศูนย์กลาง 1.0 m. จำนวน 2 ช่อง ทุกท่อที่ทำเป็นทางเข้าบ้านเรือนของชาวบ้าน และทำการขุดลอกลำเหมืองตลอดช่วง เพื่อให้สามารถระบายออกจากลำเหมืองได้ดีขึ้น ความลาดชันท้องน้ำ 0.0020
