## ข้อมูลสภาพปัญหาและแนวทางการแก้ไขปัญหาลำน้ำเบื้องต้นของตำแหน่งการกีดขวางทางน้ำ จังหวัดเชียงใหม่

รหัสตำแหน่งการกีดขวางทางน้ำ: CM1405001001

ชื่อลำน้ำ ลำเหมืองเปา เป็นสาขาของแม่น้ำ แม่น้ำแม่กวาง/แม่น้ำปิง ประเภทลำน้ำ ลำเหมือง วันที่สำรวจ: 16 กรกฎาคม 2564  
หมู่บ้าน หมู่ที่ 1 สันตันเปา ตำบล สันป่าเปา อำเภอ สันทราย จังหวัด เชียงใหม่

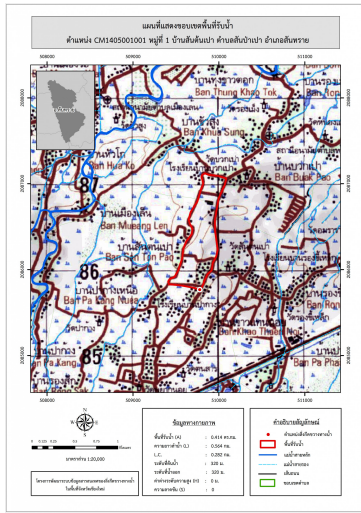
สภาพปัญหาการกีดขวางทางน้ำ	แนวทางและวิธีการแก้ไขปัญหาลำน้ำเบื้องต้น
ลำเหมืองเปาไหลลอดใต้ถนนผ่านท่อลอดที่มีขนาดหน้าตัดเล็กเกินไป ทำให้น้ำไม่สามารถระบายออกจากลำเหมืองได้ทัน อีกทั้งมีการระบายน้ำไหลลงลำเหมืองเปาที่ตำแหน่งดังกล่าวด้วย ส่งผลให้น้ำไหลกลับลำเหมืองเข้าท่วมพื้นที่ชุมชน ซึ่งมีบ้านเรือนที่อยู่อาศัยหนาแน่น	ข้อมูลพื้นที่รับน้ำของตำแหน่งที่เกิดปัญหา A = 0.41 ตารางกิโลเมตร L0 = 0.56 กิโลเมตร H = - เมตร C = 0.36 tc = 1 ชั่วโมง l = 72.63 มิลลิเมตร อัตราการไหลสูงสุด = 3.24 m <sup>3</sup> /s Return period = 10 ปี ลำเหมืองเปามีตะกอนสะสมที่ท้องลำเหมืองเป็นปริมาณมาก ทำให้ลำเหมืองต้นเขิน ดังนั้นจึงควรทำการขุดลอกลำเหมืองตลอดช่วง และเปลี่ยนท่อลอดถนนให้มีขนาดใหญ่ขึ้น เป็นท่อลอดเหลี่ยมที่มีขนาดความกว้าง 2.1 m. ความลึก 1.2 m. จำนวน 1 ช่อง ความลาดชันท้องน้ำ 0.0020
