ข้อมูลสภาพปัญหาและแนวทางการแก้ไขปัญหาลำน้ำเบื้องต้นของตำแหน่งการกีดขวางทางน้ำ จังหวัดเชียงใหม่

รหัสตำแหน่งการกีดขวางทางน้ำ: CM1405001001

ชื่อลำน้ำ ลำเหมืองเปา เป็นสาขาของแม่น้ำ แม่น้ำแม่กวาง/แม่น้ำปิง ประเภทลำน้ำ ลำเหมือง วันที่สำรวจ: 16 กรกฎาคม 2564
หมู่บ้าน หมู่ที่ 1 สันตันเปา ตำบล สันป่าเปา อำเภอ สันทราย จังหวัด เชียงใหม่

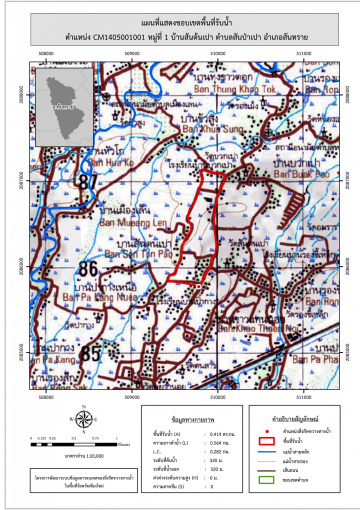
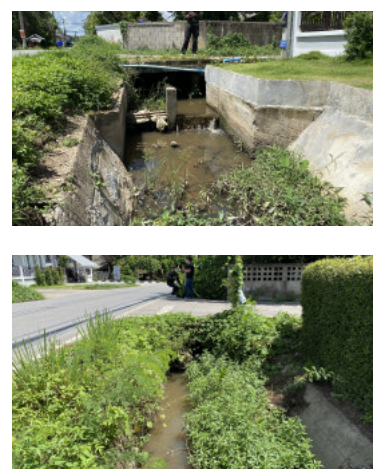
ลักษณะความเสียหาย น้ำท่วม ระดับ น้อย ความถี่ที่เกิดความเสียหาย ทุกปี ระดับความเสี่ยง ปานกลาง
สาเหตุของการกีดขวางลำน้ำ

- > โดยธรรมชาติ การทับถมของตะกอน (ลำน้ำต้นเขิน) วัชพืช (พืชผิวน้ำและหญ้าปกคลุมดินบริเวณตลิ่ง) อื่นๆ (ท่อดลอดถนนอาจจะมีการอุดตันจากตะกอนดิน)
- > โดยมนุษย์ จาก ระเบิดสารระเบิด: ท่อดลอดถนนที่ตัดลำน้ำมีขนาดเล็กเกินไประบายน้ำหลากไม่ทัน อื่นๆ (มีการวางท่อลอดข้ามลำเหมืองด้วยขนาดที่แตกต่างกัน)

| สภาพปัญหาการกีดขวางทางน้ำ | แนวทางและวิธีการแก้ไขปัญหาลำน้ำเบื้องต้น |
|---|---|
| ลำเหมืองเปาไหลลอดใต้ถนนผ่านท่อลอดที่มีขนาดหน้าตัดเล็กเกินไป ทำให้ไม่สามารถระบายออกจากลำเหมืองได้ทัน อีกทั้งมีการระบายน้ำไหลลงลำเหมืองเปาที่ตำแหน่งดังกล่าวด้วย ส่งผลให้น้ำไหลกลับลำเหมืองเข้าท่วมพื้นที่ชุมชน ซึ่งมีบ้านเรือนที่อยู่อาศัยหนาแน่น | ข้อมูลพื้นที่รับน้ำของตำแหน่งที่เกิดปัญหา $A = 0.41$ ตารางกิโลเมตร $L_0 = 0.56$ กิโลเมตร $H = -$ เมตร $C = 0.36$ $t_c = 1$ ชั่วโมง $I = 72.63$ มิลลิเมตร อัตราการไหลสูงสุด $= 3.24 \text{ m}^3/\text{s}$ Return period = 10 ปี ลำเหมืองเปามีตะกอนสะสมที่ท้องลำเหมืองเป็นปริมาณมาก ทำให้ลำเหมืองต้นเขิน ดังนั้นจึงควรทำการขุดลอกลำเหมืองตลอดช่วง และเปลี่ยนท่อลอดถนนให้มีขนาดใหญ่ขึ้น เป็นท่อลอดเหลี่ยมที่มีขนาดความกว้าง 2.1 m. ความลึก 1.2 m. จำนวน 1 ช่อง ความลาดชันท้องน้ำ 0.0020 |
