## ข้อมูลสภาพปัญหาและแนวทางการแก้ไขปัญหาเบื้องต้นของตำแหน่งการกีดขวางทางน้ำ จังหวัดเชียงใหม่

รหัสตำแหน่งกีดขวางที่: CM1907003001

ชื่อลำน้ำ ลำเหมืองเด็กชาย เป็นสาขาของแม่น้ำ ลำเหมืองโค้ง/แม่น้ำแม่กวง/แม่น้ำปิง ประเภทลำน้ำ ลำเหมือง วันที่สำรวจ: 19 กรกฎาคม 2564

หมู่บ้าน หมู่ที่ 3 ดอนจิ้น ตำบล นองผึ้ง อำเภอ สารภี จังหวัด เชียงใหม่

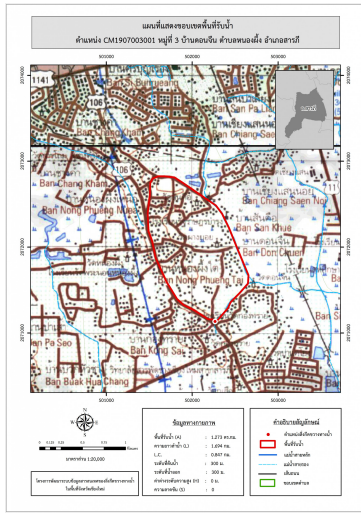
- > โดยธรรมชาติ การทับถมของตะกอน (ลำน้ำตื้นเขิน)
- > โดยมนุษย์ จาก ระบบสาธารณสุขโลก: ท่อลอดถนนที่ตัดลำน้ำมีขนาดเล็กเกินไประบายน้ำหลากไม่ทัน สิ่งปฏิกูล อื่นๆ (รากต้นยางทำให้ท่อเสียหาย ที่หน้าปากท่อลอดถนนมีสิ่งปฏิกูลไหลมาสะสม)

สภาพปัญหาการกีดขวางทางน้ำ	แนวทางและวิธีการแก้ไขปัญหabeื้องต้น
ลำเหมืองเด็กชายไหลผ่านท่อลอดถนนสายเชียงใหม่-ลำพูน (ถนนต้นยาง) เป็นท่อลอดกลมขนาดเส้นผ่านศูนย์กลาง 1.0 m. จำนวน 2 ช่อง ซึ่งมีขนาดหน้าตัดการระบายน้ำที่เล็กเกินไป เล็กกว่าขนาดหน้าตัดของลำเหมือง ส่งผลให้เมื่อพื้นที่เข้าสู่ช่วงหน้าฝน จะมีปริมาณน้ำที่ไหลลงสู่ลำเหมืองเยอะ ทำให้ตำแหน่งท่อลอดกลมนี้ไม่เพียงพอต่อการระบายน้ำออกจากลำเหมือง น้ำจะไหลเอ่อท่วมพื้นที่ชาวบ้านด้านเหนือน้ำซึ่งมีบ้านเรือนที่หนาแน่น	ข้อมูลพื้นที่รับน้ำของตำแหน่งที่เกิดปัญหา $A = 1.27$ ตารางกิโลเมตร $L_0 = 1.69$ กิโลเมตร $H = -$ เมตร $C = 0.34$ $t_c = 2.24$ ชั่วโมง $I = 42.07$ มิลลิเมตร อัตราการไหลสูงสุด = $1.25 \text{ m}^3/\text{s}$ Return period = 10 ปี เปลี่ยนจากท่อลอดกลมเป็นท่อลอดเหลี่ยมที่มีขนาดความกว้าง 1.5 m. ความลึก 1.8 m. จำนวน 2 ช่อง เพื่อรองรับปริมาณน้ำที่ไหลผ่านช่วงหน้าฝน ความลาดชันท้องน้ำ 0.0020
