ข้อมูลสภาพปัญหาและแนวทางการแก้ไขปัญหาเบื้องต้นของตำแหน่งการกีดขวางทางน้ำ จังหวัดเชียงใหม่

รหัสตำแหน่งกีดขวางที่: CM1907003002

ชื่อลำน้ำ ลำเหมืองเด็กชาย เป็นสาขาของแม่น้ำ ลำเหมืองโค้ง/แม่น้ำแม่กวง/แม่น้ำปิง ประเภทลำน้ำ ลำเหมือง วันที่สำรวจ: 19 กรกฎาคม 2564
หมู่บ้าน หมู่ที่ 3 ดอนจิ้น ตำบล หองผึ้ง อำเภอ สารภี จังหวัด เชียงใหม่

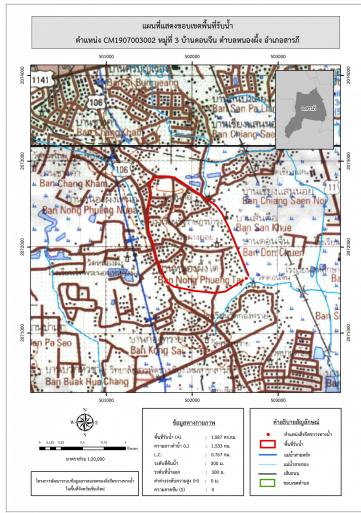
- > โดยธรรมชาติ การทับถมของตะกอน (ลำน้ำต้นเขิน) วัชพืช (ลำเหมืองมีวัชพืชและตะกอนสะสมในช่วงที่เกิดน้ำเอ่อล้น)
- > โดยมนุษย์ จาก ระบบสาธารณูปโภค: ท่อลอดถนนที่ตัดลำน้ำมีขนาดเล็กเกินไประบายน้ำหลากไม่ทัน

สภาพปัญหาการกีดขวางทางน้ำ	แนวทางและวิธีการแก้ไขปัญหามูลเบื้องต้น
ลำเหมืองเด็กชายผันน้ำมาจากลำเหมืองพญาค่า ไหลลอดใต้ถนนทางหลวงชนบท โดยมีท่อลอดกลมขนาดเส้นผ่านศูนย์กลาง 0.80 m. จำนวน 1 ช่อง ซึ่งมีขนาดหน้าตัดที่เล็กเกินไปไม่สามารถระบายน้ำออกจากลำเหมืองได้ทัน ทำให้น้ำเอ่อล้นตลิ่งของลำเหมือง ที่เป็นการตาดมिवคอนกรีตเสริมเหล็กมีระยะทาง 50.0 m. ไหลเอ่อท่วมพื้นที่บริเวณนั้น	ข้อมูลพื้นที่รับน้ำของตำแหน่งที่เกิดปัญหา A = 1.09 ตารางกิโลเมตร L0 = 1.53 กิโลเมตร H = - เมตร C = 0.34 tc = 1.04 ชั่วโมง l = 70.89 มิลลิเมตร อัตราการไหลสูงสุด = 2.8 m ³ /s Return period = 10 ปี เปลี่ยนขนาดของท่อลอดถนนกลมให้ใหญ่ขึ้น โดยเปลี่ยนเป็นท่อลอดเหลี่ยมที่มีขนาดความกว้าง 1.5 m. ความลึก 1.5 m. จำนวน 1 ช่อง ความลาดชันท้องน้ำ 0.0020
