ข้อมูลสภาพปัญหาและแนวทางการแก้ไขปัญหาลำน้ำเบื้องต้นของตำแหน่งการกีดขวางทางน้ำ จังหวัดเชียงใหม่

รหัสตำแหน่งกีดขวางที่: CM1907003002

ชื่อลำน้ำ ลำเหมืองเด็กชาย เป็นสาขาของแม่น้ำ  
 ลำเหมืองโค้ง/แม่น้ำแม่กวาง/แม่น้ำปิง ประเภทลำน้ำ ลำเหมือง วันที่สำรวจ: 19 กรกฎาคม 2564  
 หมู่บ้าน หมู่ที่ 3 ดอนจิ้น ตำบล หองผึ้ง อำเภอ สารภี จังหวัด เชียงใหม่

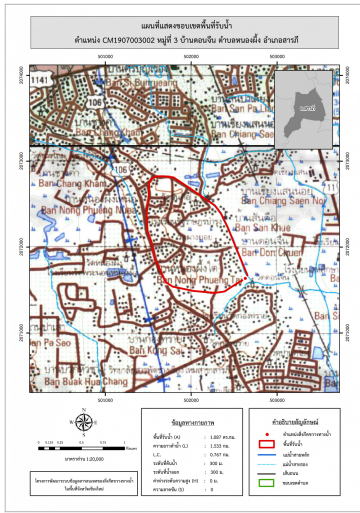
- > โดยธรรมชาติ การทับถมของตะกอน (ลำน้ำต้นเขิน) วัชพืช (ลำเหมืองมีวัชพืชและตะกอนสะสมในช่วงที่เกิดน้ำเอ่อล้น )
- > โดยมนุษย์ จาก ระบบสาธารณูปโภค: ท่อลอดถนนที่ตัดลำน้ำมีขนาดเล็กเกินไประบายน้ำหลากไม่ทัน

สภาพปัญหาการกีดขวางทางน้ำ	แนวทางและวิธีการแก้ไขปัญหาลำน้ำเบื้องต้น
ลำเหมืองเด็กชายผันน้ำมาจากลำเหมืองพญาคำ ไหลลอดใต้ถนนทางหลวงชนบท โดยมีท่อลอดกลมขนาดเส้นผ่านศูนย์กลาง 0.80 m. จำนวน 1 ช่อง ซึ่งมีขนาดหน้าตัดที่เล็กเกินไปไม่สามารถระบายน้ำออกจากลำเหมืองได้ทัน ทำให้น้ำเอ่อล้นตลิ่งของลำเหมือง ที่เป็นการตาดมिवคอนกรีตเสริมเหล็กมีระยะทาง 50.0 m. ไหลเอ่อท่วมพื้นที่บริเวณนั้น	ข้อมูลพื้นที่รับน้ำของตำแหน่งที่เกิดปัญหา $A = 1.09$ ตารางกิโลเมตร $L_0 = 1.53$ กิโลเมตร $H = -$ เมตร $C = 0.34$ $t_c = 1.04$ ชั่วโมง $I = 70.89$ มิลลิเมตร อัตราการไหลสูงสุด = $2.8 \text{ m}^3/\text{s}$ Return period = 10 ปี เปลี่ยนขนาดของท่อลอดถนนกลมให้ใหญ่ขึ้น โดยเปลี่ยนเป็นท่อลอดเหลี่ยมที่มีขนาดความกว้าง 1.5 m. ความลึก 1.5 m. จำนวน 1 ช่อง ความลาดชันท้องน้ำ 0.0020
