ข้อมูลสภาพปัญหาและแนวทางการแก้ไขปัญหาเบื้องต้นของตำแหน่งการกีดขวางทางน้ำ จังหวัดเชียงใหม่

รหัสตำแหน่งการกีดขวางที่: CM1907004001

ชื่อลำน้ำ ลำเหมืองไข่น้ำ เป็นสาขาของแม่น้ำ
 เป็นสาขาของแม่น้ำ
 ลำเหมืองเด็กชาย/ลำเหมืองโค้ง/แม่น้ำแม่กวาง/แม่น้ำปิง
 ประเภทลำน้ำ ลำเหมือง วันที่สำรวจ: 19 กรกฎาคม 2564
 หมู่บ้าน หมู่ที่ 4 หนองผึ่งใต้ ตำบล หนองผึ่ง อำเภอ สารภี จังหวัด เชียงใหม่

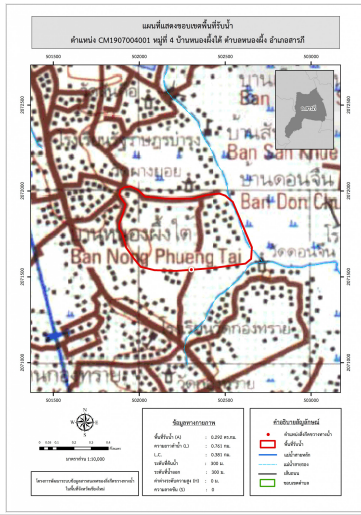
- > โดยธรรมชาติ การทับถมของตะกอน (ลำน้ำตื้นเขิน) วัชพืช (ลำเหมืองไม่มีการตาดผิว ทำให้มีวัชพืชเติบโตเต็มตลิ่งของลำเหมือง และมีตะกอนสะสมในท้องลำเหมือง)
- > โดยมนุษย์ จาก ระเบิดสารระเบิด: ท่อลอดถนนที่ตัดลำน้ำมีขนาดเล็กเกินไประบายน้ำหลากไม่ทัน อื่นๆ (ท่อลอดถนนอุดตันเนื่องจากมีตะกอนสะสม)

สภาพปัญหาการกีดขวางทางน้ำ	แนวทางและวิธีการแก้ไขปัญหาเบื้องต้น
ลำเหมืองเสียน้ำไหลผ่านท่อลอดถนน ที่มีขนาดเส้นผ่านศูนย์กลาง 0.80 m. จำนวน 1 ช่อง ซึ่งลำเหมืองมีตะกอนสะสมเป็นปริมาณมากที่ท้องลำเหมือง ทำให้ลำเหมืองตื้นเขิน และท่อลอดมีตะกอนสะสมเป็นปริมาณมากเช่นเดียวกัน อีกทั้งด้านท้ายน้ำลำเหมืองมีวัชพืช และตะกอนสะสมเป็นปริมาณมาก ส่งผลให้ช่วงหน้าฝน น้ำมักจะไหลเอ่อล้นลำเหมืองเข้าท่วมพื้นที่อยู่อาศัยและพื้นที่เกษตรกรรมใกล้เคียง	ข้อมูลพื้นที่รับน้ำของตำแหน่งที่เกิดปัญหา $A = 0.29$ ตารางกิโลเมตร $L_0 = 0.76$ กิโลเมตร $H = -$ เมตร $C = 0.34$ $tc = 1.04$ ชั่วโมง $I = 60.23$ มิลลิเมตร อัตราการไหลสูงสุด = $1.66 \text{ m}^3/\text{s}$ Return period = 5 ปี ท่อลอดถนนมีขนาดหน้าตัดการระบายน้ำที่เล็กเกินไป ควรเปลี่ยนเป็นท่อลอดกลมขนาดเส้นผ่านศูนย์กลาง 1.2 m. จำนวน 1 ช่อง พร้อมกับการขุดลอกลำเหมืองตลอดช่วงดังกล่าว ความลาดชันท้องน้ำ 0.0020
