ข้อมูลสภาพปัญหาและแนวทางการแก้ไขปัญหาเบื้องต้นของตำแหน่งการกีดขวางทางน้ำ จังหวัดเชียงใหม่

รหัสตำแหน่งกีดขวางที่: CM1907001001

ชื่อลำน้ำ ลำเหมืองหนองผึ้ง เป็นสาขาของแม่น้ำ แม่น้ำแม่สะลาบ/แม่น้ำแม่กวง ประเภทลำน้ำ ลำเหมือง วันที่สำรวจ: 19 กรกฎาคม 2564
หมู่บ้าน หมู่ที่ 1 หนองผึ้งเหนือ ตำบล หนองผึ้ง อำเภอ สารภี จังหวัด เชียงใหม่

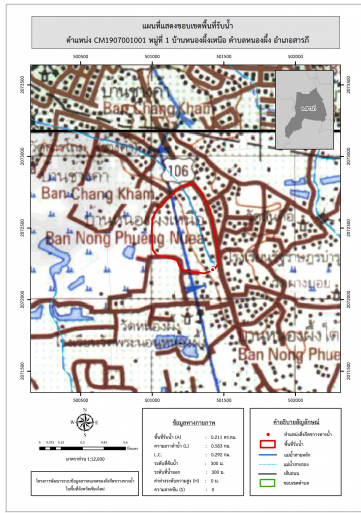
- > โดยธรรมชาติ วัชพืช (มีวัชพืชและตะกอนสะสมอย่างหนาแน่น รวมทั้งเศษกิ่งไม้ ใบไม้ สะสมเป็นปริมาณมาก)
- > โดยมนุษย์ จาก ระบบสาธารณูปโภค: ท่อลอดถนนที่ตัดลำน้ำมีขนาดเล็กเกินไประบายน้ำหลากไม่ทัน

ระดับการกีดขวาง ปานกลาง คิดเป็น 30-70%

| สภาพปัญหาการกีดขวางทางน้ำ | แนวทางและวิธีการแก้ไขปัญหาเบื้องต้น |
|--|---|
| ลำเหมืองหนองผึ้งไหลลอดใต้ถนนผ่านท่อกลมขนาดเส้นผ่านศูนย์กลาง 1.0 m. จำนวน 1 ช่อง โดยด้านเหนือลำน้ำเหมืองมีสิ่งปลูกสร้างกีดขวางทางน้ำเป็นจำนวนมาก และมีตะกอนสะสมที่ท้องน้ำเป็นปริมาณมาก ทำให้ไม่สามารถระบายน้ำออกจากลำเหมืองได้ทัน น้ำจึงค่อยๆไหลเข้าท่วมบ้านที่อยู่อาศัยบริเวณนั้น ซึ่งมีบ้านเรือนที่หนาแน่น | ข้อมูลพื้นที่รับน้ำของตำแหน่งที่เกิดปัญหา A = 0.21 ตารางกิโลเมตร L0 = 0.58 กิโลเมตร H = - เมตร C = 0.6 tc = 0.55 ชั่วโมง l = 83.81 มิลลิเมตร อัตราการไหลสูงสุด = 1.18 m ³ /s Return period = 5 ปี ขุดลอกลำเหมืองหนองผึ้งด้วยระยะเวลาการขุดลอกที่เหมาะสม และเปลี่ยนเป็นท่อกลมขนาดเส้นผ่านศูนย์กลาง 1.0 m. จำนวน 2 ช่อง เพื่อรองรับการระบายน้ำออกจากลำเหมืองหนองผึ้งช่วงหน้าฝน ความลาดชันท้องน้ำ 0.0020 |
