## ข้อมูลสภาพปัญหาและแนวทางการแก้ไขปัญหาเบื้องต้นของตำแหน่งการกีดขวางทางน้ำ จังหวัดเชียงใหม่

รหัสตำแหน่งการกีดขวางทางน้ำ: CM1909007001

ชื่อลำน้ำ ลำเหมืองป่าตัน เป็นสาขาของแม่น้ำ คลองชลประทานน้ำโจ้ว ประเภทลำน้ำ ลำเหมือง วันที่สำรวจ: 19 กรกฎาคม 2564  
(คลองส่งน้ำลำพูน)  
หมู่บ้าน หมู่ที่ 7 สันกลาง ตำบล ดอนแก้ว อำเภอ สารภี จังหวัด เชียงใหม่

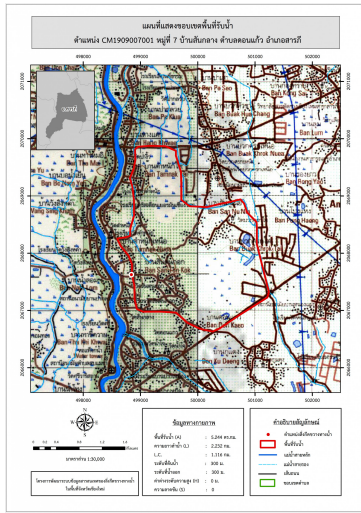
ความยาวของช่วงลำน้ำที่เกิดปัญหา เป็นจุดระยะ 10 -1000 เมตร การตาดผิวของลำน้ำ ไม่ตาดผิว วัสดุที่ใช้ตาดผิวของลำน้ำ  
ลักษณะความเสียหาย น้ำท่วม ระดับ น้อย ลำเหมืองไม่มีการตาดผิว ปกคลุมด้วยผิวดินและวัชพืช  
สาเหตุของการกีดขวางลำน้ำ ความถี่ที่เกิดความเสียหาย ทุกปี ระดับความเสี่ยง ปานกลาง

- > โดยธรรมชาติ การทับถมของตะกอน (ลำน้ำตื้นเขิน) วัชพืช (ลำเหมืองปกคลุมด้วยผิวดิน มีวัชพืชและตะกอนสะสมตลอดช่วง )
- > โดยมนุษย์ จาก ระบบสาธารณูปโภค: ท่อลอดถนนที่ตัดลำน้ำมีขนาดเล็กเกินไประบายน้ำหลากไม่ทัน  
อื่นๆ (ท่อลอดที่ทำเป็นทางเข้าบ้านเรือน มีขนาดเล็กกว่าขนาดของลำเหมืองตลอดช่วง)

สภาพปัญหาการกีดขวางทางน้ำ	แนวทางและวิธีการแก้ไขปัญหาเบื้องต้น
ลำเหมืองป่าตันไหลลงคลองชลประทานน้ำโจ้ว โดยมีแนวการไหลผ่านบ้านเรือนของชาวบ้าน ทำให้ชาวบ้านได้มีการทำเป็นท่อลอดเพื่อทำเป็นทางเข้าบ้าน ส่งผลให้มีการทำท่อลอดด้วยขนาดที่ไม่เหมาะสม ซึ่งส่วนใหญ่ท่อลอดจะมีขนาดเล็กกว่าขนาดของลำเหมือง ประกอบกับลำเหมืองป่าตันไม่ได้รับการขุดลอก จึงมีวัชพืช และตะกอนสะสมเป็นปริมาณมากโดยตลอดหน้าตัดของลำเหมือง ส่งผลให้เมื่อลำเหมืองป่าตันระบายน้ำไม่ทัน น้ำจึงเอ่อล้นตลิ่งตลอดช่วงของลำเหมืองไหลเข้าท่วมที่อยู่อาศัยของชาวบ้าน	ข้อมูลพื้นที่รับน้ำของตำแหน่งที่เกิดปัญหา A = 5.24 ตารางกิโลเมตร L0 = 2.23 กิโลเมตร H = - เมตร C = 0.34 tc = 1.04 ชั่วโมง l = 70.87 มิลลิเมตร อัตราการไหลสูงสุด = 2.04 m <sup>3</sup> /s Return period = 10 ปี ขนาดหน้าตัดการระบายน้ำของท่อลอดไม่เหมาะสม ไม่สามารถระบายน้ำออกจากลำเหมืองได้ทัน จึงควรเปลี่ยนเป็นท่อลอดเหลี่ยมที่มีขนาดความกว้าง 2.1 m. ความลึก 1.8 m. จำนวน 1 ช่อง ทั้งนี้ในบางตำแหน่งที่ลำเหมืองมีขนาดเล็ก ให้ทำการขุดลอกลำเหมือง เพื่อเพิ่มขนาดหน้าตัดการระบายน้ำของลำเหมือง ความลาดชันท้องน้ำ 0.0020
