ข้อมูลสภาพปัญหาและแนวทางการแก้ไขปัญหาเบื้องต้นของตำแหน่งการกีดขวางทางน้ำ จังหวัดเชียงใหม่

รหัสตำแหน่งการกีดขวางที่: CM1909005001

ชื่อลำน้ำ ลำเหมืองกั้ง เป็นสาขาของแม่น้ำ แม่น้ำแม่กวง/แม่น้ำปิง ประเภทลำน้ำ ลำเหมือง วันที่สำรวจ: 19 กรกฎาคม 2564
หมู่บ้าน หมู่ที่ 5 ดอนแก้ว ตำบล ดอนแก้ว อำเภอ สารภี จังหวัด เชียงใหม่

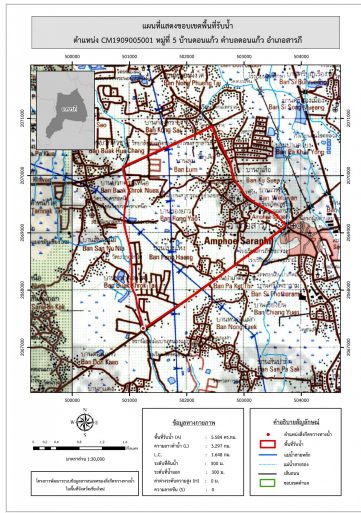
- > โดยธรรมชาติ การทับถมของตะกอน (ลำน้ำต้นเขิน) วัชพืช (พืชผิวน้ำ และหญ้าปกคลุมดินบริเวณตลิ่ง)
- > โดยมนุษย์ จาก ระบบสาธารณสุขภาค: สะพานมีหน้าตัดแคบเกินไป หรือมีตอม่อมากเกินไปในช่วงฤดูน้ำหลากระบายไม่ทัน
สิ่งปฏิกูล อื่นๆ (ตอม่อของสะพานตัวเก่าไม่ได้รื้อถอน และมักจะมีสิ่งปฏิกูลไหลมาสะสมที่ตอม่อสะพาน)

สภาพปัญหาการกีดขวางทางน้ำ	แนวทางและวิธีการแก้ไขปัญหายังเบื้องต้น
ลำเหมืองกั้งมีสะพานของถนนทางหลวงชนบทหมายเลข ชม. 4091 ที่บริเวณใต้ตอม่อของสะพานตัวเก่าที่ไม่ได้รับการรื้อถอน ทำให้กีดขวางลำเหมือง ซึ่งเมื่อเข้าสู่ช่วงหน้าฝนจะมีปริมาณน้ำที่ไหลผ่านสะพานเยอะ และมักจะมีสิ่งปฏิกูลต่างๆไหลติดตอม่อสะพาน ส่งผลให้ลำเหมืองไม่สามารถระบายน้ำได้ทัน จึงเกิดเป็นน้ำท่วมพื้นที่บริเวณใกล้เคียง	ข้อมูลพื้นที่รับน้ำของตำแหน่งที่เกิดปัญหา A = 5.58 ตารางกิโลเมตร L0 = 3.3 กิโลเมตร H = - เมตร C = 0.44 tc = 2.02 ชั่วโมง l = 61 มิลลิเมตร อัตราการไหลสูงสุด = 7.44 m ³ /s Return period = 50 ปี หน่วยงานที่เกี่ยวข้องควรทำการรื้อถอนเอาตอม่อของสะพานเก่าออก และทำการขุดลอกลำเหมืองเนื่องจากมีวัชพืช และตะกอนสะสมเป็นปริมาณมาก
