ข้อมูลสภาพปัญหาและแนวทางการแก้ไขปัญหาเบื้องต้นของตำแหน่งการกีดขวางทางน้ำ จังหวัดเชียงใหม่

รหัสตำแหน่งกีดขวางที่: CM0707005001

ชื่อลำน้ำ ลำเหมืองหน้าวัด เป็นสาขาของแม่น้ำ แม่น้ำแม่สา/แม่น้ำปิง ประเภทลำน้ำ ลำเหมือง วันที่สำรวจ: 12 กรกฎาคม 2564
หมู่บ้าน หมู่ที่ 5 ป่าม่วง ตำบล แม่แรม อำเภอ แม่ริม จังหวัด เชียงใหม่

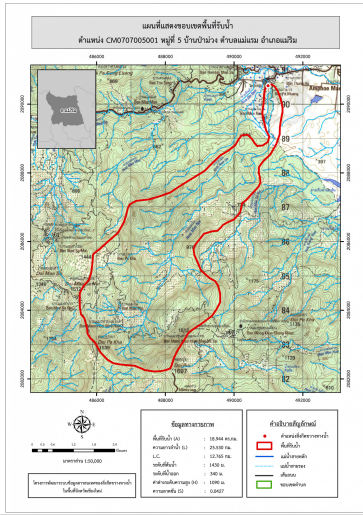
- > โดยธรรมชาติ การทับถมของตะกอน (ลำน้ำต้นเขิน) วัชพืช (ลำเหมืองหน้าวัดมีตะกอนสะสมตลอดช่วง และสะสมได้ง่ายเนื่องจากมีการทำท่อลอดตลอดช่วง ประกอบกับมีวัชพืชขึ้นตลิ่ง)
- > โดยมนุษย์ จาก ระเบิดสารระเบิด: ท่อลอดถนนที่ตัดลำน้ำมีขนาดเล็กเกินไประบายน้ำหลากไม่ทัน อื่นๆ (มีการวางท่อลอดเข้าที่อยู่อาศัยด้วยขนาดหน้าตัดและลักษณะของท่อระบายที่แตกต่างกัน)

สภาพปัญหาการกีดขวางทางน้ำ	แนวทางและวิธีการแก้ไขปัญหาเบื้องต้น
<p>ลำเหมืองหน้าวัด ไหลตามไหลถนนผ่านชุมชน โดยมีจุดที่เป็นท่อลอดเข้าที่อยู่อาศัยของชาวบ้าน ที่มีขนาดหน้าตัดเล็กกว่าขนาดของลำเหมือง ซึ่งมีรายละเอียดของท่อลอดแตกต่างกันไป</p> <p>โดยท่อที่มีขนาดเล็กที่สุดจะเป็นท่อกลมขนาดเส้นผ่านศูนย์กลาง 0.60 m. จำนวน 1 ช่อง ทำให้ตำแหน่งต่างๆดังกล่าว</p> <p>ไม่สามารถระบายออกจากลำเหมืองได้ทัน น้ำจะค่อยๆเอ่อท่วมผิวจราจร และไหลเข้าท่วมบ้านเรือนบริเวณนั้น ซึ่งมีชุมชนอย่างหนาแน่น</p>	<p>ข้อมูลพื้นที่รับน้ำของตำแหน่งที่เกิดปัญหา $A = 18.76$ ตารางกิโลเมตร $L_0 = 19.26$ กิโลเมตร $H = 1060$ เมตร $C = 0.34$ $t_c = 2.71$ ชั่วโมง $I = 24.12$ มิลลิเมตร อัตราการไหลสูงสุด = $9.14 \text{ m}^3/\text{s}$ Return period = 10 ปี</p> <p>เปลี่ยนตำแหน่งของท่อระบายน้ำที่มีขนาดเล็กกว่าขนาดของลำเหมือง ให้มีขนาดเท่ากันหรือใกล้เคียงกับขนาดของลำเหมือง</p> <p>โดยควรทำเป็นสะพานข้ามลำเหมืองด้วยการใช้แผ่นพื้นคอนกรีตสำเร็จรูปวางพาดลำเหมือง พร้อมกับเพื่อให้เกิดการระบายน้ำอย่างมีประสิทธิภาพมากที่สุด</p> <p>ควรทำการคาดผิวลำเหมืองตลอดช่วง ความลาดชันท้องน้ำ 0.0050</p>
