ข้อมูลสภาพปัญหาและแนวทางการแก้ไขปัญหาเบื้องต้นของตำแหน่งการกีดขวางทางน้ำ จังหวัดเชียงใหม่

รหัสตำแหน่งกีดขวางที่: CM0707005001

ชื่อลำน้ำ ลำเหมืองหน้าวัด เป็นสาขาของแม่น้ำ แม่น้ำแม่สา/แม่น้ำปิง ประเภทลำน้ำ ลำเหมือง วันที่สำรวจ: 12 กรกฎาคม 2564
หมู่บ้าน หมู่ที่ 5 ป่าม่วง ตำบล แม่แรม อำเภอ แม่ริม จังหวัด เชียงใหม่

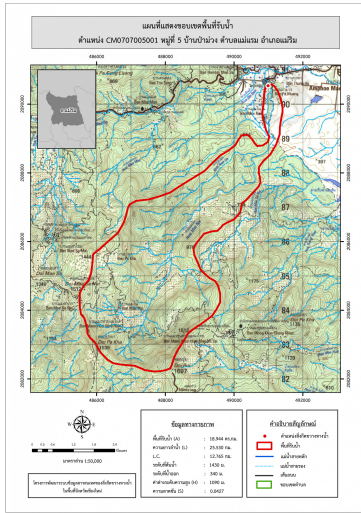
- > โดยธรรมชาติ การทับถมของตะกอน (ลำน้ำต้นเขิน) วัชพืช (ลำเหมืองหน้าวัดมีตะกอนสะสมตลอดช่วง และสะสมได้ง่ายเนื่องจากมีการทำท่อลอดตลอดช่วง ประกอบกับมีวัชพืชขึ้นตลิ่ง)
- > โดยมนุษย์ จาก ระเบิดสารระเบิด: ท่อลอดถนนที่ตัดลำน้ำมีขนาดเล็กเกินไประบายน้ำหลากไม่ทัน อื่นๆ (มีการวางท่อลอดเข้าที่อยู่อาศัยด้วยขนาดหน้าตัดและลักษณะของท่อระบายที่แตกต่างกัน)

สภาพปัญหาการกีดขวางทางน้ำ	แนวทางและวิธีการแก้ไขปัญหาเบื้องต้น
ลำเหมืองหน้าวัด ไหลตามไหลถนนผ่านชุมชน โดยมีจุดที่เป็นท่อลอดเข้าที่อยู่อาศัยของชาวบ้าน ที่มีขนาดหน้าตัดเล็กกว่าขนาดของลำเหมือง ซึ่งมีรายละเอียดของท่อลอดแตกต่างกันไป โดยท่อที่มีขนาดเล็กที่สุดจะเป็นท่อกลมขนาดเส้นผ่านศูนย์กลาง 0.60 m. จำนวน 1 ช่อง ทำให้ตำแหน่งต่างๆดังกล่าว ไม่สามารถระบายออกจากลำเหมืองได้ทัน น้ำจะค่อยๆเอ่อท่วมผิวจราจร และไหลเข้าท่วมบ้านเรือนบริเวณนั้น ซึ่งมีชุมชนอย่างหนาแน่น	ข้อมูลพื้นที่รับน้ำของตำแหน่งที่เกิดปัญหา $A = 18.76$ ตารางกิโลเมตร $L_0 = 19.26$ กิโลเมตร $H = 1060$ เมตร $C = 0.34$ $tc = 2.71$ ชั่วโมง $I = 24.12$ มิลลิเมตร อัตราการไหลสูงสุด = $9.14 \text{ m}^3/\text{s}$ Return period = 10 ปี เปลี่ยนตำแหน่งของท่อระบายน้ำที่มีขนาดเล็กกว่าขนาดของลำเหมือง ให้มีขนาดเท่ากันหรือใกล้เคียงกับขนาดของลำเหมือง โดยควรทำเป็นสะพานข้ามลำเหมืองด้วยการใช้แผ่นพื้นคอนกรีตสำเร็จรูปวางพาดลำเหมือง พร้อมกับเพื่อให้เกิดการระบายน้ำอย่างมีประสิทธิภาพมากที่สุด ควรทำการคาดผิวลำเหมืองตลอดช่วง ความลาดชันท้องน้ำ 0.0050
