ข้อมูลสภาพปัญหาและแนวทางการแก้ไขปัญหาเบื้องต้นของตำแหน่งการกีดขวางทางน้ำ จังหวัดเชียงใหม่

รหัสตำแหน่งกีดขวางที่: CM0707006001

ชื่อลำน้ำ แม่น้ำแม่แรม เป็นสาขาของแม่น้ำ แม่น้ำแม่ริม/แม่น้ำปิง ประเภทลำน้ำ แม่น้ำสาขา วันที่สำรวจ: 12 กรกฎาคม 2564
หมู่บ้าน หมู่ที่ 6 แม่แรม ตำบล แม่แรม อำเภอ แม่ริม จังหวัด เชียงใหม่

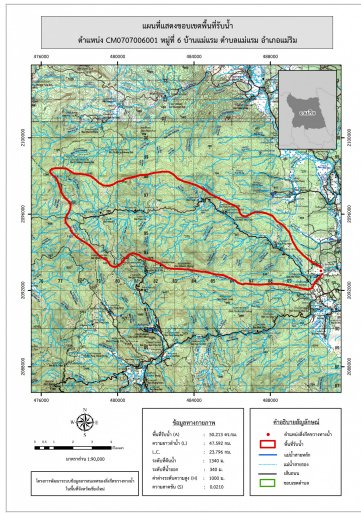
| สภาพปัญหาการกีดขวางทางน้ำ | แนวทางและวิธีการแก้ไขปัญหาคือเบื้องต้น |
|---|---|
| ลำน้ำแม่แรม มีท่อลอดถนนเป็นท่อเหลี่ยมมีขนาดความกว้าง 3.0 m. ความลึก 2.0 m. จำนวน 4 ช่อง ซึ่งจะทำให้ผนังของท่อลอดเหลี่ยมเป็นตัวดักจับเศษกิ่งไม้ ใบไม้ และสิ่งปฏิกูลต่างๆ ที่ไหลมาตามลำน้ำแม่แรม | ข้อมูลพื้นที่รับน้ำของตำแหน่งที่เกิดปัญหา $A = 50.21$ ตารางกิโลเมตร อัตราการไหลสูงสุด = $22.92 \text{ m}^3/\text{s}$ Return period = 50 ปี |
| ประกอบกับเมื่อฝนตกหนักน้ำในลำน้ำจะไหลเชี่ยวทำให้เกิดการกัดเซาะตลิ่งในช่วง ส่งผลให้การระบายน้ำออกจากตำแหน่งนี้เป็นไปอย่างไม่เต็มที่ น้ำจะค่อยๆเอ่อล้นตลิ่งเข้าท่วมบ้านที่อยู่อาศัยทางด้านเหนือน้ำของท่อลอด | ลำน้ำแม่แรมมีขนาดความกว้างมากกว่า 10 m. ในตำแหน่งดังกล่าว และมักจะมีสิ่งปฏิกูลไหลมาตามลำน้ำ ดังนั้นจึงควรเปลี่ยนจากท่อลอดเหลี่ยม เป็นสะพาน ซึ่งต้องออกแบบไม่ให้ตอม่อสะพานถี่เกินไป จนกลายเป็นสิ่งกีดขวางสิ่งปฏิกูลต่างๆที่ไหลมาตามลำน้ำแม่แรม |
