ข้อมูลสภาพปัญหาและแนวทางการแก้ไขปัญหาลำน้ำเบื้องต้นของตำแหน่งการกีดขวางทางน้ำ จังหวัดเชียงใหม่

รหัสตำแหน่งการกีดขวางทางน้ำ: CM1201010001

ชื่อลำน้ำ ลำเหมืองเสียน้ำ เป็นสาขาของแม่น้ำ ลำเหมืองสาธารณะประโยชน์/แม่น้ำแม่กุง/แม่น้ำปิง ประเภทลำน้ำ ลำเหมือง วันที่สำรวจ: 2 สิงหาคม 2564

หมู่บ้าน หมู่ที่ 10 สันป่าตอง ตำบล ยุหว่า อำเภอ สันป่าตอง จังหวัด เชียงใหม่

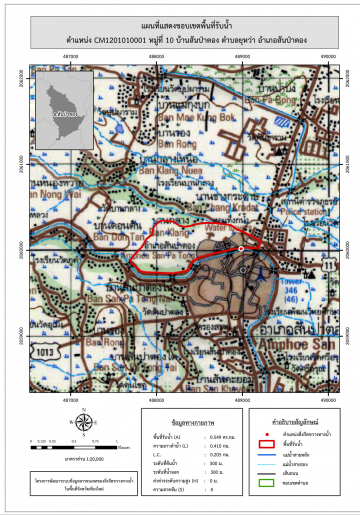
รูปภาพประกอบ

- > โดยธรรมชาติ การทับถมของตะกอน (ลำน้ำต้นเขิน) วัชพืช (วัชพืชขึ้นตลอดหน้าตัดของลำเหมือง และมีตะกอนสะสมหนาแน่น)
- > โดยมนุษย์ จาก อื่นๆ (ไซฟอนไหลลอดใต้ถนนและคลองชลประทานมีขนาดเล็กไม่สามารถระบายน้ำได้ทัน)

สภาพปัญหาการกีดขวางทางน้ำ	แนวทางและวิธีการแก้ไขปัญหาลำน้ำเบื้องต้น
ลำเหมืองไหลผ่านไซฟอนลอดใต้คลองชลประทาน (ถนนทางหลวงชนบทหมายเลข ชม. 5036) ไม่ทราบขนาดของไซฟอนเนื่องจากมีน้ำไหลเต็มลำเหมืองและมีวัชพืชขึ้นเต็มไม่สามารถมองเห็นได้ เนื่องจากไซฟอนมีขนาดหน้าตัดไม่เพียงพอต่อการระบายน้ำ ส่งผลให้ระบายน้ำออกจากลำเหมืองไม่ทัน ทำให้น้ำไหลท่วมพื้นที่ด้านเหนือน้ำ	ข้อมูลพื้นที่รับน้ำของตำแหน่งที่เกิดปัญหา $A = 0.55$ ตารางกิโลเมตร $L_0 = 0.41$ กิโลเมตร $H = -$ เมตร $C = 0.44$ $tc = 0.73$ ชั่วโมง $I = 70.33$ มิลลิเมตร อัตราการไหลสูงสุด = $1.89 \text{ m}^3/\text{s}$ Return period = 10 ปี กำจัดวัชพืช และตะกอนออกจากลำเหมืองทั้งด้านเหนือน้ำและด้านท้ายน้ำ และเปลี่ยนขนาดของท่อลอดคลองชลประทานให้มีขนาดใหญ่ขึ้น โดยกำหนดให้มีขนาดใกล้เคียงกับขนาดของลำเหมือง เปลี่ยนเป็นท่อลอดเหลี่ยมขนาดความกว้าง 1.5 m. ความลึก 1.2 m. จำนวน 1 ช่อง ความลาดชันท้องน้ำ 0.0020
