ข้อมูลสภาพปัญหาและแนวทางการแก้ไขปัญหาเบื้องต้นของตำแหน่งการกีดขวางทางน้ำ จังหวัดเชียงใหม่

รหัสตำแหน่งการกีดขวางที่: CM1201010002

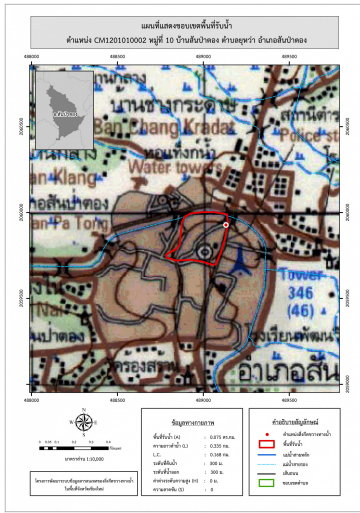
รูปภาพประกอบ

สภาพปัญหาการกีดขวางทางน้ำ	แนวทางและวิธีการแก้ไขเบื้องต้น
ลำเหมืองเสียน้ำมีการวางท่อระบายน้ำที่มีขนาดเล็กกว่าขนาดหน้าตัดของลำเหมือง ซึ่งเป็นการวางท่อเนื่องจากลำเหมืองไหลผ่านบ้านเรือนของชาวบ้าน ประกอบกับลำเหมืองไม่ได้รับการขุดลอกเพราะเครื่องจักรไม่สามารถเข้าไปขุดลอกได้ ดังนั้นทำให้ไม่สามารถระบายน้ำออกจากลำเหมืองได้ทัน ส่งผลให้น้ำไหลเอ่อล้นตลิ่งเข้าท่วมพื้นที่ใกล้เคียง	ข้อมูลพื้นที่รับน้ำของตำแหน่งที่เกิดปัญหา $A = 0.08$ ตารางกิโลเมตร $L_0 = 0.34$ กิโลเมตร $H = -$ เมตร $C = 0.7$ $tc = 0.81$ ชั่วโมง $I = 67.04$ มิลลิเมตร อัตราการไหลสูงสุด = $0.98 \text{ m}^3/\text{s}$ Return period = 10 ปี สสำรวจทุกตำแหน่งที่มีการวางท่อที่มีขนาดหน้าตัดเล็กกว่าลำเหมือง และทำการเปลี่ยนเป็นท่อที่มีขนาดใกล้เคียงกับขนาดของลำเหมือง โดยเปลี่ยนเป็นท่อลอดเหลี่ยมขนาดความกว้าง 1.2 m. ความลึก 1.2 m. จำนวน 1 ช่อง ความลาดชันท้องน้ำ 0.0020
