ข้อมูลสภาพปัญหาและแนวทางการแก้ไขปัญหาลำน้ำเบื้องต้นของตำแหน่งการกีดขวางทางน้ำ จังหวัดเชียงใหม่

รหัสตำแหน่งการกีดขวางที่: CM1412014007

ชื่อลำน้ำ ลำเหมืองหนองเป็ด เป็นสาขาของแม่น้ำ หนองเป็ด ประเภทลำน้ำ ลำเหมือง วันที่สำรวจ: 20 กรกฎาคม 2564
หมู่บ้าน หมู่ที่ 14 หนองหลวงพัฒนา ตำบล ป่าไม้ อำเภอ สันทราย จังหวัด เชียงใหม่

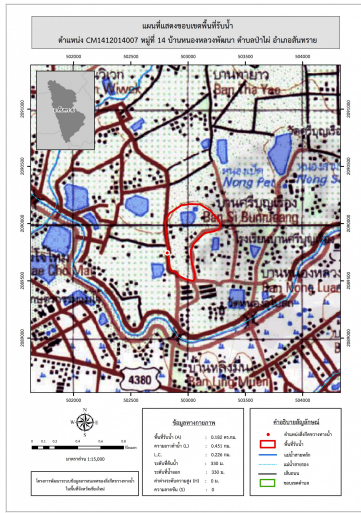
- > โดยธรรมชาติ การทับถมของตะกอน (ลำน้ำตื้นเขิน) ลำน้ำขาดหาย วัชพืช (ด้านเหนือน้ำวัชพืชขึ้นเต็มหน้าตัดของลำเหมือง ไม่สามารถมองเห็นเป็นแนวของทางน้ำ สำหรับด้านท้ายน้ำลำเหมืองขาดหาย)
- > โดยมนุษย์ จาก ระบบสาธารณสุขภาค: ท่อลอดถนนที่ตัดลำน้ำมีขนาดเล็กเกินไประบายน้ำหลากไม่ทัน อื่นๆ (ทางน้ำขาดหายไหลเข้าที่ของชาวบ้านและไหลลงไปยังหนองเป็ดต่อไป)

สภาพปัญหาการกีดขวางทางน้ำ	แนวทางและวิธีการแก้ไขปัญหาลำน้ำเบื้องต้น
มีลำเหมืองไหลตลอดถนนทางหลวงชนบท ขม. 4380 โดยไหลผ่านท่อลอดกลมที่มีขนาดเส้นผ่านศูนย์กลาง 0.80 m. จำนวน 1 ช่อง ทั้งนี้ด้านท้ายน้ำของท่อลอดลำเหมืองเกิดขาดหายไป เนื่องจากแนวการไหลของลำเหมืองเดิมไหลผ่านที่ดินที่มีโฉนดของชาวบ้าน ประกอบกับมีวัชพืชขึ้นเต็มลำเหมืองทางด้านเหนือน้ำจึงมองไม่เห็นท่อลอด ส่งผลให้น้ำเอ่อล้นเข้าท่วมบ้านเรือนด้านเหนือน้ำ	ข้อมูลพื้นที่รับน้ำของตำแหน่งที่เกิดปัญหา A = 0.18 ตารางกิโลเมตร L0 = 0.45 กิโลเมตร H = - เมตร C = 0.34 tc = 0.76 ชั่วโมง l = 71.88 มิลลิเมตร อัตราการไหลสูงสุด = 1.24 m ³ /s Return period = 10 ปี เปลี่ยนท่อลอดถนนจากท่อลอดกลม เป็นท่อลอดเหลี่ยมที่มีขนาดความกว้าง 1.20 m. ความลึก 1.20 m. จำนวน 1 ช่อง และขอสร้างแนวลำเหมืองทางด้านท้ายน้ำที่ไหลผ่านพื้นที่ชาวบ้านต่อไป พร้อมกับการขุดลอกลำเหมืองด้วยระยะเวลาที่เหมาะสม ความลาดชันท้องน้ำ 0.0020
