## ข้อมูลสภาพปัญหาและแนวทางการแก้ไขปัญหาเบื้องต้นของตำแหน่งการกีดขวางทางน้ำ จังหวัดเชียงใหม่

รหัสตำแหน่งกีดขวางที่: CM1201010003

หมู่บ้าน หมู่ที่ 10 สันป่าตอง ตำบล ยุหว่า อำเภอ สันป่าตอง จังหวัด เชียงใหม่

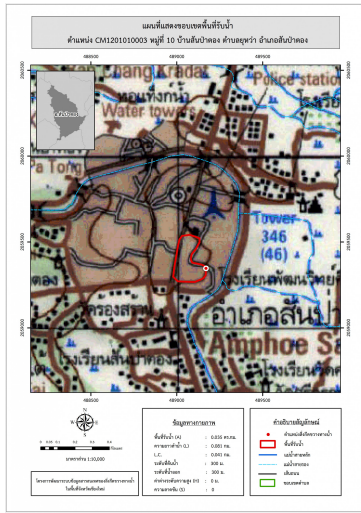
สภาพปัญหาการกีดขวางทางน้ำ	แนวทางและวิธีการแก้ไขปัญหาเบื้องต้น
รางระบายน้ำรูปตัวยู รับน้ำจากพื้นที่ชุมชน มีขนาดหน้าตัดที่เล็กจนเกินไป และไม่ได้ทำการขุดลอกหรือทำความสะอาดรางระบาย ทำให้เมื่อฝนตกหนักลงบนพื้นที่ จะมีการระบายน้ำลงสู่รางระบายน้ำและไหลไปลงลำเหมืองสายหลัก ซึ่งเมื่อระบายน้ำออกจากพื้นที่ไม่ทัน ส่งผลให้น้ำไหลท่วมพื้นที่ชาวบ้านบริเวณนั้น หากลำเหมืองสายหลักมีน้ำไหลเอะ ปริมาณน้ำจะหนุนรางระบายน้ำของชุมชนนี้ น้ำจะยิ่งท่วมหนักมากขึ้น	ข้อมูลพื้นที่รับน้ำของตำแหน่งที่เกิดปัญหา $A = 0.04$ ตารางกิโลเมตร $L_0 = 0.08$ กิโลเมตร $H = -$ เมตร $C = 0.85$ $t_c = 0.2$ ชั่วโมง $I = 97.28$ มิลลิเมตร อัตราการไหลสูงสุด = $0.8 \text{ m}^3/\text{s}$ Return period = 10 ปี ขยายขนาดของรางระบายน้ำให้ใหญ่ขึ้น โดยมีขนาดความกว้าง 0.50 m. ความลึก 0.50 m. โดยกำหนดตำแหน่งการวางท่อให้รับน้ำออกจากพื้นที่ให้ได้มากที่สุด ความลาดชันท้องน้ำ 0.0010
