ข้อมูลสภาพปัญหาและแนวทางการแก้ไขปัญหาเบื้องต้นของตำแหน่งการกีดขวางทางน้ำ จังหวัดเชียงใหม่

รหัสตำแหน่งกีดขวางทางน้ำ: CM1412001001

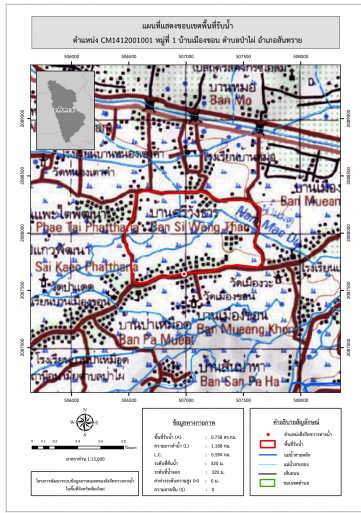
รูปภาพประกอบ

- > โดยธรรมชาติ การทับถมของตะกอน (ลำน้ำตื้นเขิน) วัชพืช (พืชผิวน้ำและหญ้าปกคลุมดินบริเวณตลิ่งจำนวนมาก)
- > โดยมนุษย์ จาก อื่นๆ (ไม่มีท่อลอดชาวบ้านเทคอนกรีตเพื่อให้สามารถข้ามได้ และทางระบายน้ำเล็กเนื่องจากไม่ได้รับการขุดลอก)

สภาพปัญหาการกีดขวางทางน้ำ	แนวทางและวิธีการแก้ไขปัญหามาเบื้องต้น
ลำเหมืองเสียน้ำไม่มีการทำเป็นท่อลอด ณ ตำแหน่งที่ทำการสำรวจ ทำให้น้ำไม่สามารถระบายได้ จึงเอ่อท่วมขึ้นมานบนผิวการจราจรถนนทางหลวงชนบทหมายเลข ชม. 3012	ข้อมูลพื้นที่รับน้ำของตำแหน่งที่เกิดปัญหา $A = 0.76$ ตารางกิโลเมตร $L0 = 1.19$ กิโลเมตร $H = -$ เมตร $C = 0.36$ $tc = 1.29$ ชั่วโมง $l = 62.23$ มิลลิเมตร อัตราการไหลสูงสุด $= 0.11 \text{ m}^3/\text{s}$ Return period = 10 ปี
	ลำเหมืองไหลผ่านอาคารหอกระจายข่าวรวมใจ แต่สภาพปัจจุบันอาคารดังกล่าวได้มีส่วนก่อสร้างที่ทับปิดลำเหมือง โดยไม่ได้มีการวางท่อเพื่อระบายน้ำออกจากลำเหมือง ส่งผลให้เกิดน้ำไหลเอ่อล้นเนื่องจากระบายน้ำได้ไม่ทัน ดังนั้นจึงควรทำเป็นท่อลอดกลมขนาดเส้นผ่านศูนย์กลาง 0.40 m. จำนวน 1 ช่อง ความลาดชันท้องน้ำ 0.0020
