ข้อมูลสภาพปัญหาและแนวทางการแก้ไขปัญหาลำน้ำเบื้องต้นของตำแหน่งการกีดขวางทางน้ำ จังหวัดเชียงใหม่

รหัสตำแหน่งการกีดขวางทางน้ำ: CM1412001001

ชื่อลำน้ำ ลำเหมืองสาธารณะประโยชน์ เป็นสาขาของแม่น้ำ
 อำเภอเมืองสารภี/ลำเหมืองแม่ตู่/แม่น้ำแม่ควา/แม่น้ำปิง ประเภทลำน้ำ ลำเหมือง วันที่สำรวจ: 20 กรกฎาคม 2564
 หมู่บ้าน หมู่ที่ 1 เมืองซอน ตำบล ป่าไผ่ อำเภอ สันทราย จังหวัด เชียงใหม่

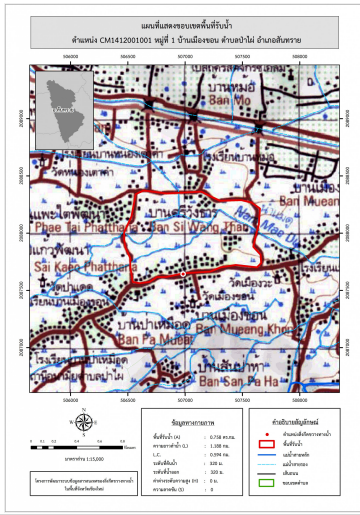
รูปภาพประกอบ

- > โดยธรรมชาติ การทับถมของตะกอน (ลำน้ำตื้นเขิน) วัชพืช (พืชผิวน้ำและหญ้าปกคลุมดินบริเวณตลิ่งจำนวนมาก)
- > โดยมนุษย์ จาก อื่นๆ (ไม่มีท่อลอดชาวบ้านเทคอนกรีตเพื่อให้สามารถข้ามได้ และทางระบายน้ำเล็กเนื่องจากไม่ได้รับการขุดลอก)

สภาพปัญหาการกีดขวางทางน้ำ	แนวทางและวิธีการแก้ไขปัญหาลำน้ำเบื้องต้น
ลำเหมืองเสียน้ำไม่มีการทำเป็นท่อลอด ณ ตำแหน่งที่ทำการสำรวจ ทำให้น้ำไม่สามารถระบายได้ จึงเอ่อท่วมขึ้นมานบนผิวการจราจรถนนทางหลวงชนบทหมายเลข ชม. 3012	ข้อมูลพื้นที่รับน้ำของตำแหน่งที่เกิดปัญหา $A = 0.76$ ตารางกิโลเมตร $L_0 = 1.19$ กิโลเมตร $H = -$ เมตร $C = 0.36$ $tc = 1.29$ ชั่วโมง $l = 62.23$ มิลลิเมตร อัตราการไหลสูงสุด = $0.11 \text{ m}^3/\text{s}$ Return period = 10 ปี ลำเหมืองไหลผ่านอาคารหอกระจายข่าวรวมใจ แต่สภาพปัจจุบันอาคารดังกล่าวได้มีส่วนก่อสร้างที่ทับปิดลำเหมือง โดยไม่ได้มีการวางท่อเพื่อระบายน้ำออกจากลำเหมือง ส่งผลให้เกิดน้ำไหลเอ่อล้นเนื่องจากระบายน้ำได้ไม่ทัน ดังนั้นจึงควรทำเป็นท่อลอดกลมขนาดเส้นผ่านศูนย์กลาง 0.40 m. จำนวน 1 ช่อง ความลาดชันท้องน้ำ 0.0020
