ข้อมูลสภาพปัญหาและแนวทางการแก้ไขปัญหาเบื้องต้นของตำแหน่งการกีดขวางทางน้ำ จังหวัดเชียงใหม่

รหัสตำแหน่งกีดขวางทางน้ำ: CM1201010004

ชื่อลำน้ำ ลำเหมืองเสียน้ำ เป็นสาขาของแม่น้ำ ลำเหมืองสาธารณะประโยชน์/แม่น้ำแม่กุ่ม/แม่น้ำปิง ประเภทลำน้ำ ลำเหมือง วันที่สำรวจ: 2 สิงหาคม 2564

หมู่บ้าน หมู่ที่ 10 สันป่าตอง ตำบล ยุหว่า อำเภอ สันป่าตอง จังหวัด เชียงใหม่

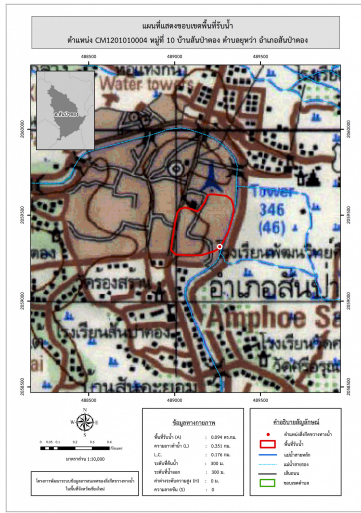
รูปภาพประกอบ

การตัดผิวของลำน้ำ ตัดผิว มีลักษณะเป็นท่อลอดกลมก่อนไหลเข้าไซฟอน และเป็นคลองดินด้านท้ายน้ำปกคลุมด้วยวัชพืช

- > โดยธรรมชาติ การทับถมของตะกอน (ลำน้ำตื้นเขิน) ลำน้ำแคบเคียวมาก วัชพืช (ตะกอนสะสมปริมาณมากในท่อระบายน้ำที่เป็นท่อกลม)
- > โดยมนุษย์ จาก อื่นๆ (ขนาดหน้าตัดของไซฟอนที่ลอดใต้คลองชลประทานมีขนาดเล็กเกินไป)

สภาพปัญหาการกีดขวางทางน้ำ	แนวทางและวิธีการแก้ไขปัญหาคเบื้องต้น
ลำเหมืองเสียน้ำมีไซฟอนลอดใต้คลองชลประทาน ซึ่งเป็นท่อลอดกลมขนาดเส้นผ่านศูนย์กลาง 1.2 m. จำนวน 1 ช่อง โดยท่อลอดนี้มีขนาดหน้าตัดการระบายน้ำเล็กเกินไป ไม่เพียงพอต่อปริมาณน้ำที่ต้องการระบายออกจากลำเหมือง ส่งผลให้น้ำไหลเอ่อท่วมพื้นที่บริเวณนั้น	ข้อมูลพื้นที่รับน้ำของตำแหน่งที่เกิดปัญหา $A = 0.09$ ตารางกิโลเมตร $L_0 = 0.35$ กิโลเมตร $H = -$ เมตร $C = 0.85$ $t_c = 0.23$ ชั่วโมง $I = 93.85$ มิลลิเมตร อัตราการไหลสูงสุด = $2.07 \text{ m}^3/\text{s}$ Return period = 10 ปี เปลี่ยนขนาดของท่อระบายน้ำที่ไหลลอดใต้คลองชลประทาน เป็นท่อลอดเหลี่ยมที่มีขนาดความกว้าง 1.80 m. ความลึก 1.80 m. จำนวน 1 ช่อง ความลาดชันท้องน้ำ 0.0020
