ข้อมูลสภาพปัญหาและแนวทางการแก้ไขปัญหาเบื้องต้นของตำแหน่งการกีดขวางทางน้ำ จังหวัดเชียงใหม่

รหัสตำแหน่งกีดขวางทางน้ำ: CM1412001003

ชื่อลำน้ำ ลำเหมืองสาธารณะประโยชน์ เป็นสาขาของแม่น้ำ ลำเหมืองแม่ตู่/แม่น้ำแม่คำว/แม่น้ำปิง ประเภทลำน้ำ ลำเหมือง วันที่สำรวจ: 20 กรกฎาคม 2564

หมู่บ้าน หมู่ที่ 1 เมืองซอน ตำบล ป่าไผ่ อำเภอ สันทราย จังหวัด เชียงใหม่

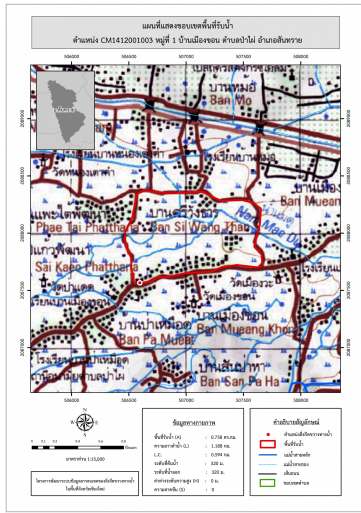
รูปภาพประกอบ

- > โดยธรรมชาติ การทับถมของตะกอน (ลำน้ำต้นเขิน) ลำน้ำขาดหาย วัชพืช (ลำเหมืองมีวัชพืชเติบโตอย่างหนาแน่น ตลอดช่วงของลำเหมืองที่ไหลผ่านชุมชน)
- > โดยมนุษย์ จาก อื่นๆ (ลำน้ำขาดหายเนื่องจากมีการถมดินทับลำเหมือง ภายในโหนดที่ดินไม่มีการระบุเป็นลำเหมืองไว้ จึงส่งผลให้ด้านท้ายลำเหมืองน้ำล้นเอ่อท่วมเมื่อฝนตกและน้ำขังเน่าเสีย)

| สภาพปัญหาการกีดขวางทางน้ำ | แนวทางและวิธีการแก้ไขปัญหาเบื้องต้น |
|---|--|
| ลำเหมืองสาธารณะรับน้ำจากพื้นที่ โดยที่ลำเหมืองขาดหายเป็นระยะ 200 - 400 m. เนื่องจากมีการรูก้ำจากที่อยู่อาศัยบริเวณนั้น (มีการถมที่ดิน) และที่พิกัด 506601 2087563 47Q แนวลำเหมืองเดิมต้องไหลลอดใต้ถนน แต่สภาพในปัจจุบันไม่มีการทำท่อลอดใต้ถนน | ข้อมูลพื้นที่รับน้ำของตำแหน่งที่เกิดปัญหา $A = 0.76$ ตารางกิโลเมตร $L_0 = 1.19$ กิโลเมตร $H = -$ เมตร $C = 0.43$ $tc = 1.99$ ชั่วโมง $I = 61.75$ มิลลิเมตร อัตราการไหลสูงสุด $= 0.94 \text{ m}^3/\text{s}$ Return period = 10 ปี |
| ประกอบทางตันเหนือน้ำมีวัชพืชขึ้นเต็มลำเหมือง สิ่งต่างๆเหล่านี้ส่งผลให้ระบายน้ำออกจากลำเหมืองไม่ทัน ทำให้น้ำไหลเข้าท่วมพื้นที่ชุมชนด้านเหนือน้ำ | ก่อสร้างท่อลอดใต้ถนน โดยใช้ท่อลอดเหลี่ยมที่มีขนาดความกว้าง 1.50 m. ความลึก 1.50 m. จำนวน 2 ช่อง ท่อลอดที่มีการวางผ่านลำเหมือง ออกแบบให้สอดคล้องกับปริมาณน้ำ ซึ่งสามารถวางท่อลอดกลมขนาดเส้นผ่านศูนย์กลาง 1.0 m. จำนวน 1 ช่อง ในช่วงที่ไหลผ่านทางเข้าที่อยู่อาศัยของชาวบ้าน ความลาดชันท้องน้ำ 0.0020 |
