ข้อมูลสภาพปัญหาและแนวทางการแก้ไขปัญหาเบื้องต้นของตำแหน่งการกีดขวางทางน้ำ จังหวัดเชียงใหม่

รหัสตำแหน่งการกีดขวางทางน้ำ: CM1210005001

ชื่อลำน้ำ ลำเหมืองระบายน้ำ เป็นสาขาของแม่น้ำ ลำเหมืองสาธารณะประโยชน์/แม่น้ำแม่กุ่ม/แม่น้ำปิง ประเภทลำน้ำ ลำเหมือง วันที่สำรวจ: 2 สิงหาคม 2564

หมู่บ้าน หมู่ที่ 5 ไร่ ตำบล หุ่นต้อม อำเภอ สันป่าตอง จังหวัด เชียงใหม่

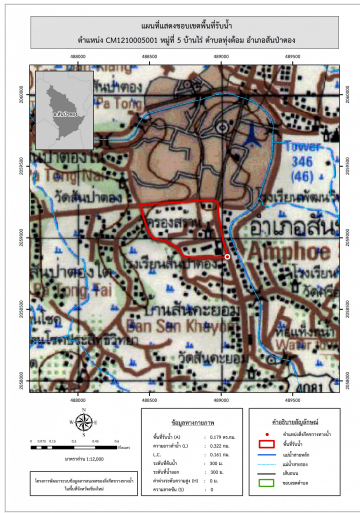
รูปภาพประกอบ

ลักษณะความเสียหาย น้ำท่วม ระดับ มาก

- > โดยธรรมชาติ การทับถมของตะกอน (ลำน้ำต้นเขิน) วัชพืช (ท่อลอดไม่ได้รับการขุดลอก ทำให้มีตะกอนสะสมเป็นปริมาณมากในท่อลอด)
- > โดยมนุษย์ จาก ระบบสาธารณสุขโคค: วางท่อตามแนวลำน้ำทดแทนลำน้ำเดิม อื่นๆ (ไซฟอนไหลลอดใต้คลองชลประทานมีขนาดเล็กเกินไป)

ระดับการกีดขวาง ปานกลาง คิดเป็น 30-70%

สภาพปัญหาการกีดขวางทางน้ำ	แนวทางและวิธีการแก้ไขปัญหาเบื้องต้น
ท่อลอดไหลลอดใต้ถนนทางหลวงหมายเลข 108 มีขนาดเส้นผ่านศูนย์กลาง 1.0 m. โดยรับน้ำจากรางระบายผิวถนนด้วย ไหลลงรวมกับท่อลอดนี้ที่พิกัด 489056 2058864 47Q	ข้อมูลพื้นที่รับน้ำของตำแหน่งที่เกิดปัญหา A = 0.18 ตารางกิโลเมตร L0 = 0.32 กิโลเมตร H = - เมตร C = 0.7 tc = 0.58 ชั่วโมง l = 67.7 มิลลิเมตร อัตราการไหลสูงสุด = 2.35 m ³ /s Return period = 10 ปี
จากนั้นไหลลอดใต้คลองชลประทานผ่านท่อลอดเหลี่ยมด้านเหนือ ขณะเดียวกันด้านท้ายน้ำของลำเหมืองนี้ได้เปลี่ยนเป็นท่อลอดกลมที่มีขนาดเส้นผ่านศูนย์กลาง 0.80 m. ต่อจากนั้นจะเป็นลำเหมืองเปิดไม่ตาดผิว ทำให้มีวัชพืช และตะกอนสะสมเป็นปริมาณมากตลอดช่วงของลำเหมือง ส่งผลให้น้ำไม่สามารถระบายได้ทัน เอ่อล้นท่วมพื้นที่ใกล้เคียงนั้น	
	สำรวจหาแนวของลำเหมืองตลอดช่วงตั้งแต่จุดเริ่มต้นที่ถนนทางหลวงหมายเลข 108 ไปจนถึงถนนเลียบคลองชลประทาน และทำการเปลี่ยนเป็นท่อลอดเหลี่ยมที่มีขนาดความกว้าง 1.50 m. ความลึก 1.50 m. ตลอดแนวดังกล่าว ความลาดชันท้องน้ำ 0.0020
