## ข้อมูลสภาพปัญหาและแนวทางการแก้ไขปัญหาเบื้องต้นของตำแหน่งการกีดขวางทางน้ำ จังหวัดเชียงใหม่

รหัสตำแหน่งกีดขวางที่: CM1210005001

ชื่อลำน้ำ ลำเหมืองระบายน้ำ เป็นสาขาของแม่น้ำ ลำเหมืองสาธารณะประโยชน์/แม่น้ำแม่กุ่ม/แม่น้ำปิง ประเภทลำน้ำ ลำเหมือง วันที่สำรวจ: 2 สิงหาคม 2564

หมู่บ้าน หมู่ที่ 5 ไร่ ตำบล หุ่นต้อม อำเภอ สันป่าตอง จังหวัด เชียงใหม่

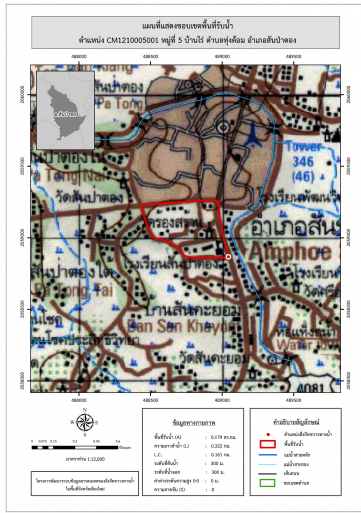
- > โดยธรรมชาติ การทับถมของตะกอน (ลำน้ำต้นเขิน) วัชพืช (ท่อลอดไม่ได้รับการขุดลอก ทำให้มีตะกอนสะสมเป็นปริมาณมากในท่อลอด )
- > โดยมนุษย์ จาก ระบบสาธารณูปโภค: วางท่อตามแนวลำน้ำทดแทนลำน้ำเดิม อื่นๆ (ไซฟอนไหลลอดใต้คลองชลประทานมีขนาดเล็กเกินไป)

สภาพปัญหาการกีดขวางทางน้ำ	แนวทางและวิธีการแก้ไขปัญหาเบื้องต้น
ท่อลอดไหลลอดใต้ถนนทางหลวงหมายเลข 108 มีขนาดเส้นผ่านศูนย์กลาง 1.0 m. โดยรับน้ำจากรางระบายผิวถนนด้วย ไหลลงรวมกับท่อลอดนี้ที่พิกัด 489056 2058864 47Q	ข้อมูลพื้นที่รับน้ำของตำแหน่งที่เกิดปัญหา A = 0.18 ตารางกิโลเมตร L0 = 0.32 กิโลเมตร H = - เมตร C = 0.7 tc = 0.58 ชั่วโมง l = 67.7 มิลลิเมตร อัตราการไหลสูงสุด = 2.35 m <sup>3</sup> /s Return period = 10 ปี
จากนั้นไหลลอดใต้คลองชลประทานผ่านท่อลอดเหลี่ยมด้านเหนือน้ำ ขณะเดียวกันด้านท้ายน้ำของลำเหมืองนี้ได้เปลี่ยนเป็นท่อลอดกลมที่มีขนาดเส้นผ่านศูนย์กลาง 0.80 m. ต่อจากนั้นจะเป็นลำเหมืองเปิดไม่ตาดผิว ทำให้มีวัชพืช และตะกอนสะสมเป็นปริมาณมากตลอดช่วงของลำเหมือง ส่งผลให้น้ำไม่สามารถระบายได้ทัน เอ่อล้นท่วมพื้นที่ใกล้เคียงนั้น	
	สำรวจหาแนวของลำเหมืองตลอดช่วงตั้งแต่จุดเริ่มต้นที่ถนนทางหลวงหมายเลข 108 ไปจนถึงถนนเลียบคลองชลประทาน และทำการเปลี่ยนเป็นท่อลอดเหลี่ยมที่มีขนาดความกว้าง 1.50 m. ความลึก 1.50 m. ตลอดแนวดังกล่าว ความลาดชันท้องน้ำ 0.0020
