## ข้อมูลสภาพปัญหาและแนวทางการแก้ไขปัญหาเบื้องต้นของตำแหน่งการกีดขวางทางน้ำ จังหวัดเชียงใหม่

รหัสตำแหน่งกีดขวางทางน้ำ: CM0701008001

ชื่อลำน้ำ แม่น้ำแม่ริม เป็นสาขาของแม่น้ำ แม่น้ำปิง ประเภทลำน้ำ แม่น้ำสาขา วันที่สำรวจ: 21 กรกฎาคม 2564  
หมู่บ้าน หมู่ที่ 8 ทรายมูล ตำบล ริมใต้ อำเภอ แม่ริม จังหวัด เชียงใหม่

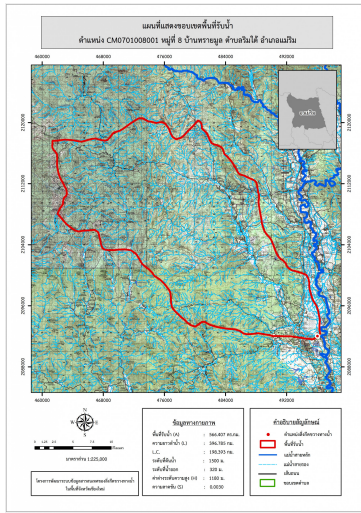
# รูปภาพประกอบ

ดิ่งพังการกีดขวาง การทับถมของตะกอน (ลำน้ำตื้นเขิน) ลำน้ำแคบแค้วมาก วัชพืช (ลำน้ำแม่ริมมีความชันสูง ทำให้การไหลของน้ำจะไหลเชี่ยวรุนแรง )  
จาก อื่นๆ (น้ำไหลเชี่ยวจึงส่งผลให้น้ำกัดเซาะฝายด้านข้าง ส่งผลให้น้ำมีทิศทางไหลอ้อมออกด้านข้างของฝายเป็นสาเหตุทำให้ตลิ่งพังทลายลงมา)  
ระดับการกีดขวาง น้อย คิดเป็น 1-30% หน่วยงานการดำเนินการแก้ไข สำนักงานเทศบาลตำบลแม่ริม  
โดยวิธี ยังไม่ได้ดำเนินการ ผลการดำเนินการ ไม่ได้ผล

สภาพปัญหาการกีดขวางทางน้ำ	แนวทางและวิธีการแก้ไขปัญหาเบื้องต้น
ลำน้ำแม่ริมกัดเซาะตลิ่งบริเวณที่มีการสร้างฝาย ทำให้ตลิ่งพังเสียหาย อีกทั้งลำน้ำแม่ริมมีวัชพืช มีตะกอนสะสมเป็นปริมาณมากที่ท้องน้ำ เนื่องจากช่วงหน้าฝนลำน้ำแม่ริมจะมีน้ำไหลเชี่ยว ดังนั้นจึงส่งผลให้ตลิ่งพังเสียหาย น้ำจะไหลจากช่องทางนี้เอ่อเข้าท่วมพื้นที่บริเวณนั้น โดยจะเกิดเหตุการณ์น้ำเอ่อท่วมแบบนี้ทุกปี	ข้อมูลพื้นที่รับน้ำของตำแหน่งที่เกิดปัญหา $A = 566.41$ ตารางกิโลเมตร อัตราการไหลสูงสุด = $133.77 \text{ m}^3/\text{s}$ Return period = 50 ปี ฝายที่กั้นลำน้ำแม่ริมไม่มีระบบส่งน้ำเพื่อนำน้ำไปใช้ประโยชน์ ดังนั้นจึงไม่มีความจำเป็นที่จะต้องฝายในลำน้ำแม่ริมที่ตำแหน่งนี้
