ข้อมูลสภาพปัญหาและแนวทางการแก้ไขปัญหาเบื้องต้นของตำแหน่งการกีดขวางทางน้ำ จังหวัดเชียงใหม่

รหัสตำแหน่งกีดขวางที่: CM0701007001

ชื่อลำน้ำ ลำเหมืองตลอดคลองชลประทาน เป็นสาขาของแม่น้ำ แม่่น้ำแม่ริม/แม่่น้ำปิง ประเภทลำน้ำ ลำเหมือง วันที่สำรวจ: 21 กรกฎาคม 2564

หมู่บ้าน หมู่ที่ 7 ทุ่งหัวช้าง ตำบล ริมใต้ อำเภอ แม่ริม จังหวัด เชียงใหม่

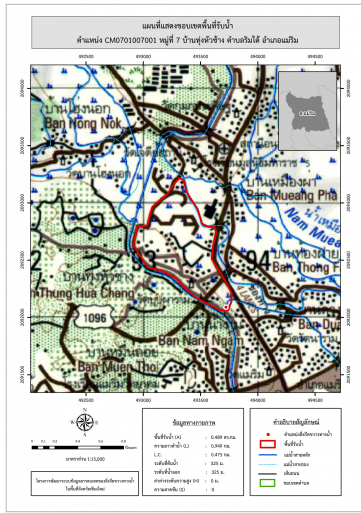
รูปภาพประกอบ

ลักษณะความเสียหาย น้ำท่วม ระดับ ปานกลาง ความถี่ที่เกิดความเสียหาย ทุกปี ระดับความเสี่ยง มาก

- > โดยธรรมชาติ การทับถมของตะกอน (ลำน้ำต้นเขิน) วัชพืช (ลำเหมืองมีวัชพืชและตะกอนสะสมเต็มทั้งหน้าตัดของลำน้ำ)
- > โดยมนุษย์ จาก ระบบสาธารณูปโภค: ท่อลอดถนนที่ตัดลำน้ำมีขนาดเล็กเกินไประบายน้ำหลากไม่ทัน อื่นๆ (ไซฟอนลอดลำเหมืองชอยคลองชลประทานแม่แตงมีขนาดเล็ก และไม่ทราบขนาดของท่อเนื่องจากมีตะกอนทับถม)

| สภาพปัญหาการกีดขวางทางน้ำ | แนวทางและวิธีการแก้ไขปัญหาเบื้องต้น |
|---|---|
| ไซฟอนลอดใต้คลองชลประทาน (คลองชอยแบ่งน้ำแยกออกจากเส้นคลองชลประทานแม่จัต-แม่แตง ชม. 4087) เป็นท่อลอดกลมขนาดเล็กเกินไปไม่สามารถระบายน้ำออกจากลำเหมืองได้ทัน อีกทั้งมีวัชพืช และตะกอนสะสมในลำเหมืองเป็นปริมาณมาก จนทำให้ลำเหมืองต้นเขิน | ข้อมูลพื้นที่รับน้ำของตำแหน่งที่เกิดปัญหา $A = 0.49$ ตารางกิโลเมตร $L_0 = 0.95$ กิโลเมตร $H = -$ เมตร $C = 0.5$ $tc = 0.37$ ชั่วโมง $I = 81.97$ มิลลิเมตร อัตราการไหลสูงสุด = $2.56 \text{ m}^3/\text{s}$ Return period = 10 ปี ขยายขนาดของไซฟอนลอดใต้คลองชลประทานให้ใหญ่ขึ้น และวางแผนมาตรการการขุดลอกลำเหมืองด้วยระยะเวลาที่เหมาะสม โดยการเปลี่ยนเป็นท่อลอดเหลี่ยมขนาดความกว้าง 1.2 m. ความลึก 1.2 m. จำนวน 1 ช่อง ความลาดชันท้องน้ำ 0.0020 |
