ข้อมูลสภาพปัญหาและแนวทางการแก้ไขปัญหาลำน้ำเบื้องต้นของตำแหน่งการกีดขวางทางน้ำ จังหวัดเชียงใหม่

รหัสตำแหน่งกีดขวางที่: CM1210005002

ชื่อลำน้ำ ลำเหมืองสถานีวิจัยข้าว เป็นสาขาของแม่น้ำ
 ห้วยสันคะยอม/แม่น้ำแม่ขาน/แม่น้ำปิง ประเภทลำน้ำ ลำเหมือง วันที่สำรวจ: 2 สิงหาคม 2564
 หมู่บ้าน หมู่ที่ 5 ไร่ ตำบล หุ่นต้อม อำเภอ สันป่าตอง จังหวัด เชียงใหม่

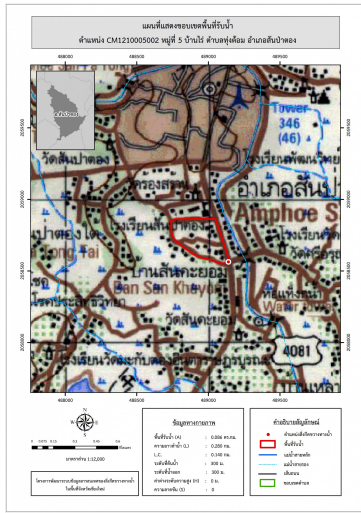
- > โดยธรรมชาติ การทับถมของตะกอน (ลำน้ำต้นเขิน) วัชพืช (ช่วงของลำเหมืองที่ไม่มีการคาดผิวมีวัชพืชเติบโตเต็ม) อื่นๆ (ลำเหมืองมีน้ำไหลเข้ามาเสริม)
- > โดยมนุษย์ จาก อื่นๆ (ลำเหมืองมีขนาดหน้าตัดการระบายน้ำเล็กเกินไป)

สภาพปัญหาการกีดขวางทางน้ำ	แนวทางและวิธีการแก้ไขปัญหาลำน้ำเบื้องต้น
ลำเหมืองข้างสถานีวิจัยข้าว มีแนวการไหลตามไหลถนนผ่านหน้าสถานีวิจัยข้าว มีลำเหมืองเสียน้ำรับน้ำจากชุมชนไหลเข้ามาเสริมเป็นช่วงๆ โดยมีลักษณะเป็นรางระบายด้วยพร้อมฝาบดมาสิ้นสุดที่พิกัด 489162 2058477 47Q ต่อจากนี้เป็นลำเหมืองที่คาดผิวคอนกรีตในช่วงที่ไหลผ่านหน้าสถานีวิจัยข้าว ซึ่งตลอดช่วงของลำเหมืองนี้มีวัชพืชและตะกอนสะสมจนต้นเขิน ทำให้เมื่อมีน้ำไหลลงลำเหมืองเยอะ น้ำจะระบายไม่ทัน	ข้อมูลพื้นที่รับน้ำของตำแหน่งที่เกิดปัญหา $A = 0.09$ ตารางกิโลเมตร $L0 = 0.28$ กิโลเมตร $H = -$ เมตร $C = 0.6$ $tc = 0.64$ ชั่วโมง $I = 96.96$ มิลลิเมตร อัตราการไหลสูงสุด = $1.4 \text{ m}^3/\text{s}$ Return period = 50 ปี ทำการขุดลอกลำเหมืองตลอดช่วง พร้อมกับคาดผิวคอนกรีต โดยมีรูปหน้าตัดของลำเหมืองเป็นรูปสี่เหลี่ยมคางหมู ซึ่งขนาดของลำเหมืองให้ดูจากขนาดของลำเหมืองในอดีต
