ข้อมูลสภาพปัญหาและแนวทางการแก้ไขปัญหาเบื้องต้นของตำแหน่งการกีดขวางทางน้ำ จังหวัดเชียงใหม่

รหัสตำแหน่งกีดขวางที่: CM1201001001

ชื่อลำน้ำ รางระบายน้ำชุมชน เป็นสาขาของแม่น้ำ ลำเหมืองหน้าสำนักงานเทศบาลตำบลสันป่าตอง/ห้วยสันคะยอม/แม่น้ำแมขาน/แม่น้ำปิง ประเภกลำน้ำ ลำเหมือง วันที่สำรวจ: 2 สิงหาคม 2564

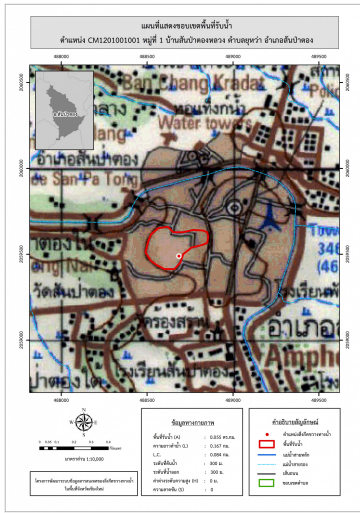
ลักษณะความเสียหาย น้ำท่วม ระดับ น้อย ระบายน้ำตาดผิวคอนกรีตรูปตัวยู

- > โดยธรรมชาติ การทับถมของตะกอน (ลำน้ำตื้นเขิน) อื่นๆ (มีตะกอนสะสมเต็มรางระบายน้ำ และบางช่วงอาจจะมีการปลูกสะสม)
- > โดยมนุษย์ จาก สิ่งปลูกสร้าง อื่นๆ (รางระบายน้ำมีขนาดหน้าตัดเล็กเกินไป)

ระดับการกีดขวาง ปานกลาง คิดเป็น 30-70% หน่วยงานการดำเนินการแก้ไข สำนักงานเทศบาลตำบลสันป่าตอง

สภาพปัญหาการกีดขวางทางน้ำ	แนวทางและวิธีการแก้ไขปัญหายังเบื้องต้น
<p>รางระบายน้ำจากฝิวจวารจร</p> <p>ไหลมารวมกันบริเวณศูนย์บริการสาธารณสุขเทศบาลตำบลสันป่าตอง</p> <p>ซึ่งมีแนวการไหลสองสาย</p> <p>สายหนึ่งไหลตามไหลถนนสายที่ผ่านหลังสำนักงานเทศบาลตำบลสันป่าตอง</p> <p>และมีรางระบายจากชุมชนอีกสายหนึ่ง ไหลมารวมกันตรงทางโค้งที่พิกัด</p> <p>488678 2059509 47Q แล้วไหลผ่าน ปก.สันป่าตอง</p> <p>ซึ่งปรากฏว่ามีน้ำเอ่อล้นพื้นผิวบริเวณนั้น</p> <p>เนื่องจากรางระบายน้ำจากทั้งสองทิศทาง</p> <p>มีขนาดเล็กเกินไปไม่สามารถรองรับปริมาณน้ำช่วงหน้าฝนได้</p>	<p>ข้อมูลพื้นที่รับน้ำของตำแหน่งที่เกิดปัญหา</p> <p>A = 0.06 ตารางกิโลเมตร L0 = 0.17 กิโลเมตร H = - เมตร C = 0.8</p> <p>tc = 0.25 ชั่วโมง l = 103.09 มิลลิเมตร อัตราการไหลสูงสุด = 1.27 m³/s</p> <p>Return period = 10 ปี</p> <p>เนื่องจากมีรางระบายฝิวถนนอยู่ต่ำกว่าพื้นที่โดยรอบ</p> <p>ทำให้มีน้ำไหลเข้ามาเสริมช่วงหน้าฝน แต่มีขนาดที่เพียงพอแล้ว</p> <p>และประกอบกับรางไหลผ่านชุมชนทำให้มีการอุดตันของสิ่งปลูกสร้างต่างๆ</p> <p>จึงควรทำการขุดลอกรางอยู่สม่ำเสมอ</p>
