ข้อมูลสภาพปัญหาและแนวทางการแก้ไขปัญหาเบื้องต้นของตำแหน่งการกีดขวางทางน้ำ จังหวัดเชียงใหม่

รหัสตำแหน่งกีดขวางที่: CM1408006001

ชื่อลำน้ำ ลำเหมืองทุ่งป่าเกิด เป็นสาขาของแม่น้ำ แม่ น้ำแม่คู่/แม่ น้ำแม่คา/แม่ น้ำปิง ประเภทลำน้ำ ลำเหมือง วันที่สำรวจ: 22 กรกฎาคม 2564
หมู่บ้าน หมู่ที่ 6 ทุ่งป่าเกิด ตำบล นอนหาร อำเภอ สันทราย จังหวัด เชียงใหม่

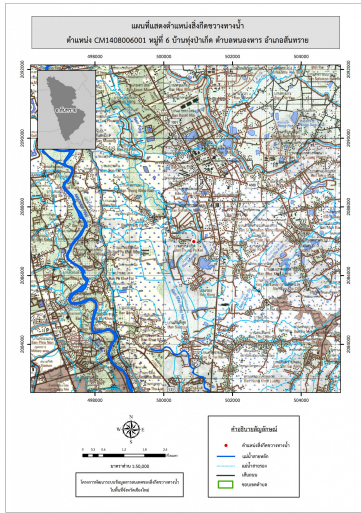
รูปภาพประกอบ

วัสดุที่ใช้ตัดผิวของลำน้ำ
 ความยาวของช่วงลำน้ำที่เกิดปัญหา เป็นจุดระยะ 10 -1000 เมตร การตัดผิวของลำน้ำ ไม่ตัดผิว ลำเหมืองไม่มีการตัดผิว
 ลักษณะความเสียหาย น้ำท่วม ระดับ น้อย ความถี่ที่เกิดความเสียหาย ทุกปี ระดับความเสี่ยง ปานกลาง
 สาเหตุของการกีดขวางลำน้ำ
 > โดยธรรมชาติ การทับถมของตะกอน (ลำน้ำต้นเขิน) วัชพืช (ลำเหมืองมีวัชพืชและตะกอนสะสมตลอดช่วงจนถึงต้นเขิน)
 > โดยมนุษย์ จาก -

ระดับการกีดขวาง มาก คิดเป็น มากกว่า 70% หน่วยงานการดำเนินการแก้ไข สำนักงานเทศบาลเมืองแม่โจ้
 โดยวิธี ปรับปรุงแก้ไข ผลการดำเนินการ ไม่ได้ผล

สภาพปัญหาการกีดขวางทางน้ำ	แนวทางและวิธีการแก้ไขปัญหาเบื้องต้น
<p>ลำเหมืองทุ่งป่าเกิดไหลผ่านโครงการหมู่บ้านแลนด์แอนด์เฮาส์ โดยลักษณะพื้นที่บริเวณนี้ มีการถมที่เพื่อทำเป็นหมู่บ้านจัดสรรโดยรอบ (จากสภาพพื้นที่เดิมเป็นทุ่งนา) ทำให้มีพื้นที่บางส่วนที่มีสภาพเดิมกลายเป็นบริเวณที่เกิดน้ำท่วม เนื่องจากลำเหมืองระบายน้ำได้ไม่ทัน น้ำจึงเอ่อล้นลำเหมืองไหลเข้าท่วมพื้นที่ส่วนนี้ เพราะไม่สามารถไหลระบายออกไปทางไหนได้ ประกอบกับลำเหมืองทุ่งป่าเกิด มีลักษณะต้นเขินเนื่องจากมีการสะสมของตะกอน และวัชพืชเป็นปริมาณมาก ซึ่งในส่วนของลำเหมืองที่ไหลผ่านโครงการหมู่บ้านแลนด์แอนด์เฮาส์โดนบีบอัด ทำให้ลำเหมืองมีลักษณะหน้าตัดการระบายน้ำที่แคบลง ส่งผลให้จากตำแหน่งพิกัด 500885 2086964 47Q ไปจนถึงบริเวณของโครงการหมู่บ้านแลนด์แอนด์เฮาส์ ระยะทาง 500 m. น้ำจะเอ่อล้นไหลเข้าท่วมพื้นที่ดังกล่าว จนมีสภาพกลายเป็นบึงในช่วงที่มีน้ำเยอะ</p>	<p>เนื่องจากตำแหน่งกีดขวางทางน้ำของลำน้ำหรือลำเหมืองนี้ไม่สามารถหาขนาดพื้นที่รับน้ำได้ชัดเจนและไม่มีข้อมูลการวัดน้ำ จึงหาอัตราการไหลโดยใช้วิธีของแมนนิ่ง และกำหนดให้มีน้ำไหลเต็มลำน้ำ ในช่วงต้นน้ำก่อนถึงจุดกีดขวาง โดยม้อัตรการไหลสูงสุด = $4.71 \text{ m}^3/\text{s}$ ขุดลอกลำเหมืองทุ่งป่าเกิดตลอดช่วง และทำเป็นรางระบายน้ำลาดผิวคอนกรีตด้วยขนาดหน้าตัดตามลำเหมืองเดิม ทั้งนี้เป็นลำเหมืองที่ก่อให้เกิดน้ำท่วมซึ่งเป็นบริเวณกว้าง ควรวางแผนมาตรการเพื่อการขุดลอกลำเหมืองด้วยระยะเวลาที่เหมาะสม ความลาดชันท้องน้ำ 0.0010</p>
